Vadmyrveien 38, 5172 LODDEFJORD

**Sentral 3-roms m/ innglasset  
balkong & gode solforhold. Varme,  
v.vann, TV og internett inkl. i  
felleskost. Ingen dok.avg**

# Sentral 3-roms m/ innglasset balkong & gode solforhold. Varme, v.vann, TV og internett inkl. i

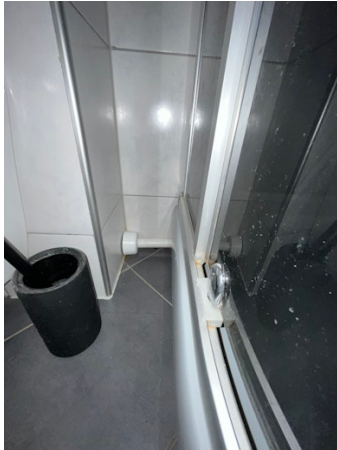
Det er ikke sluk/ukjent slukløsning.

**Totalvurdering av membran, tettesjikt og sluk**

**TG 2**

TG2 er gitt med bakgrunn i alder på fuktsikringen. Smøremembran har en naturlig aldringsprosess i form av kjemisk uttørring. Normal forventet levetid på smøremembran er 10-20 år.

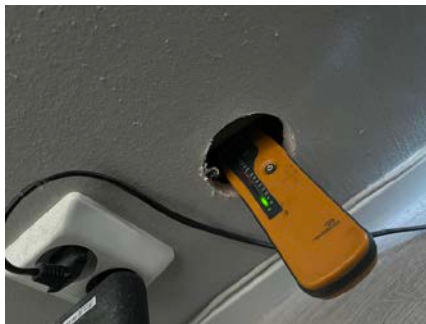
**Totalvurdering av fuktsøk****Kommentar:**

Det er utført søk etter fukt fra tilstøtende rom med hulltaking. Ingen tegn til forhøyede fuktverdier på baksiden av membran på tilfeldige valgte plasser.

**Anbefalte tiltak / ytterligere undersøkelser anbefales?**

Nei
