Knappestøperen 27, 1535 MOSS

**Enebolig med idyllisk tomt - Solrik  
- God planløsning med kjellerstue  
som har egen inngang**

## EIERSKIFTERAPPORT™

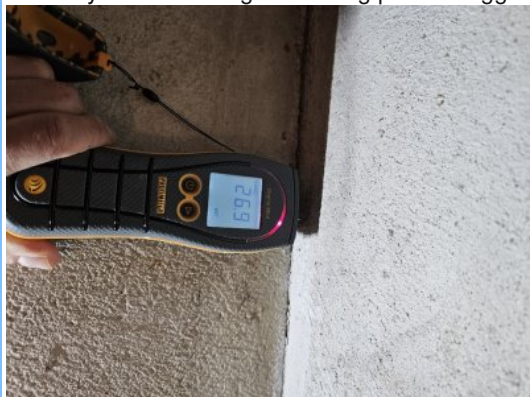
**1. Grunn og fundamenter****TG 3** 1.1 Byggegrunn, fundamenter, grunnmur, drenering og sikring mot vann og fuktighet

Det er ikke påvist synlige skader eller skjevheter på fundamentet.

Det er påvist riss, sprekker eller skader på grunnmuren.

Det er påvist skader slik at drenering og annen sikring mot vann og fuktighet er utett.

- Sprekker i ringmur.
- Stedvis avvik på drenering av grunnmuren, samt stedvis manglende klemlist på dreneringsplasten, noe som gjør at drenering og sikring mot vann og fuktighet ikke er tilfredsstillende.
- Forhøyet fuktverdi og salt utslag på murvegg.

Takstmannen anbefaler drenering rundt boligen for å lede grunn- og regnvann vekk fra grunnmuren, noe som vil bidra til å bedre forholdene og forebygge fuktskader.

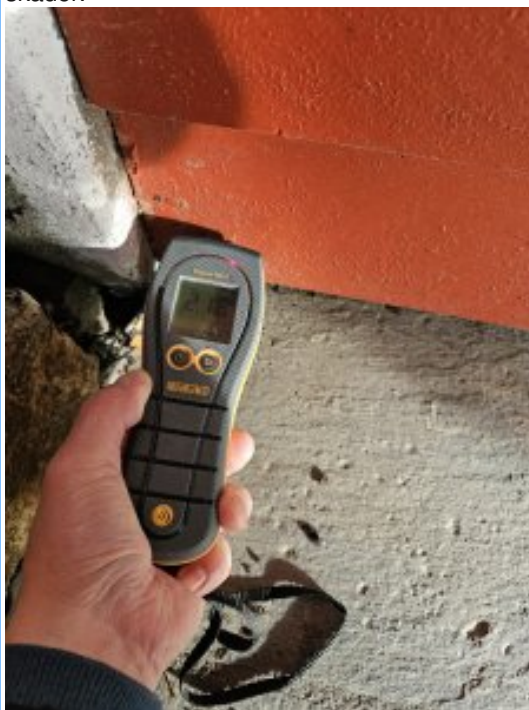
Det er påvist deformasjoner og/eller fuktskader i ytterveggenes konstruksjoner.

Det er påvist avvik på vannbord over og under vindu, eller i overgangen mellom grunnmur og fasade og i etasjeskillere.

Det er påvist skader, sprekker og råteskade på kledningen.

Det ble foretatt stikktaking og fuktkontrollert stedvis på panel, påvist forhøyet fuktverdi på befaringsdagen.

- Skade/sprekker/flass på panel.
- Ikke tilstrekkelig lufting bak panel.
- Vedlikeholdsbehov.
- Stedvis ligger belistningene til vinduer, helt ned på vannbrett. Dette medfører til kapillært oppsug samt fører skader.

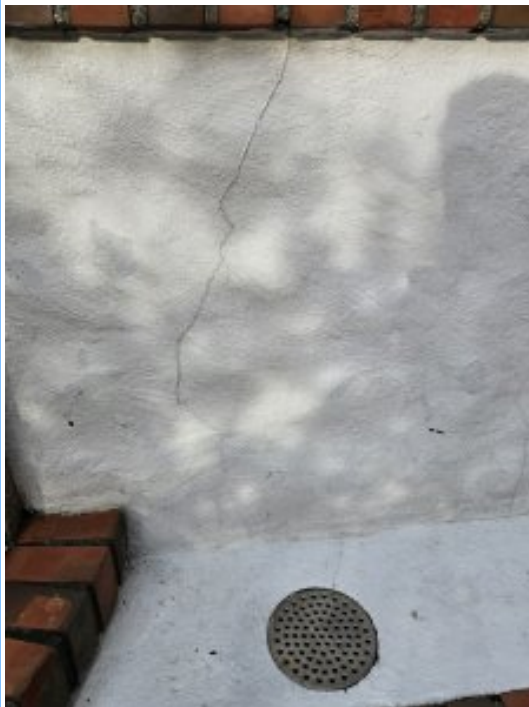
Det er påvist skader, slik som avskalling, deformasjoner, riss, sprekker, råteskader og/eller rust på overflater.

- Riss, sprekker på terrassebord, takstmann anser som normalt iht. vær og vind utsatt.

- Sprekk i rekkverk av mur.

- Bom/hulrom under skifer.

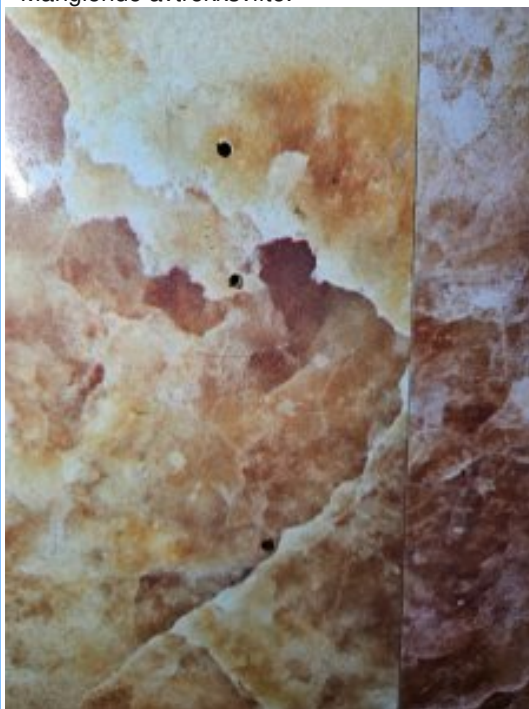
**7. Våtrom****7.1 Bad i 1. etasje****TG 2** 7.1.1 Overflate vegger og himling

Det er påvist riss og sprekker.

Det er påvist avvik på skjøter og underkant av plater.

- Svelle skader på underskap og veggplate.
- Hull på veggplate.
- Manglende avtrekksvifte.

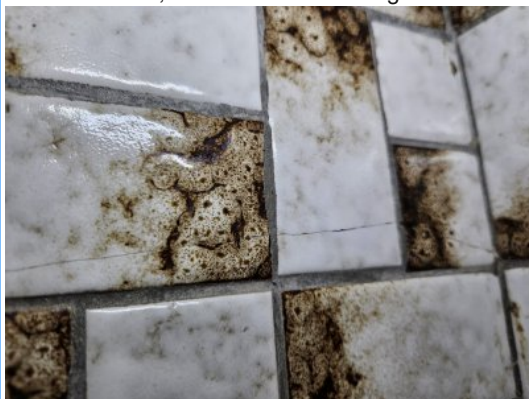
**TG 2** 7.1.2 Overflate gulv

Det er påvist riss og sprekker.  
 Det er påvist sprekker i fuger.  
 Skjøter og underkant av plater på gulv er inspisert.  
 Det er påvist bom (hulrom) under fliser.  
 Det er ikke påvist spor etter råteskade, muggvekst eller skadedyr.  
 Det er ikke påvist tilfredsstillende fall til sluket.  
 Terskel er vurdert som tilfredsstillende.  
 Det er ikke påvist tilfredsstillende høydeforskjell fra toppen av sluket til toppen av membranen ved dørterskelen.  
 Det er ikke påvist flekker eller andre skader.

- Sprekker/riss i fliser og fuger.
- Bom/hulrom under fliser.
- Fall mot sluk, tilfredsstillende ikke dagens våtromsnorm. Som er min. 25mm.

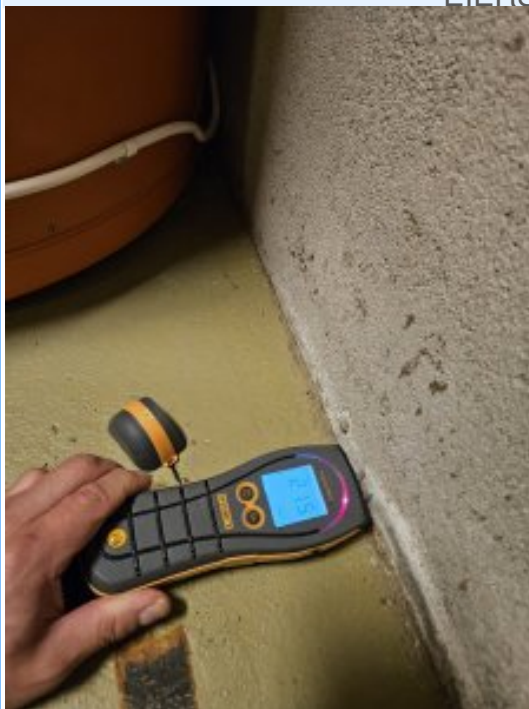
Det er påvist fuktskader/spor etter skadedyr.

- Forhøyet fuktverdi og saltutslag på vegg.

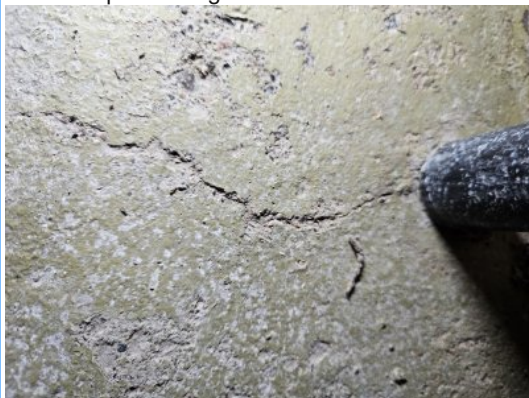
**TG 2** 7.2.2 Overflate gulv

Det er påvist riss og sprekker.

- Påvist sprekker i gulv.

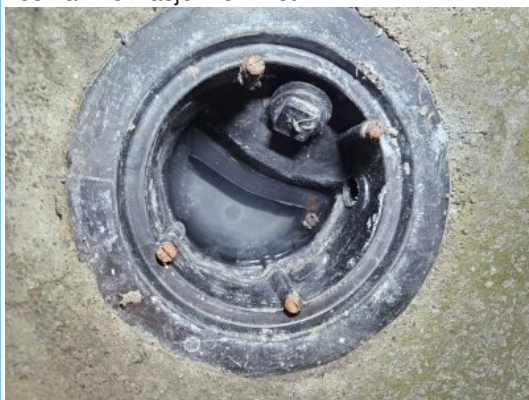
**TG 3** 7.2.3 Membran, tettesjiktet og sluk

Det er påvist avvik i forhold til sluk, rørgjennomføringer, mansjetter eller klemring.

Det er påvist tegn på feil utførelse, feil materialvalg, skadelig fukt eller utettheter.

- Påvist manglende membran i gulv, anbefales påføre membran sikt på gulv. Da dette vil forhindre større skader ved vannlekkasje i rommet.

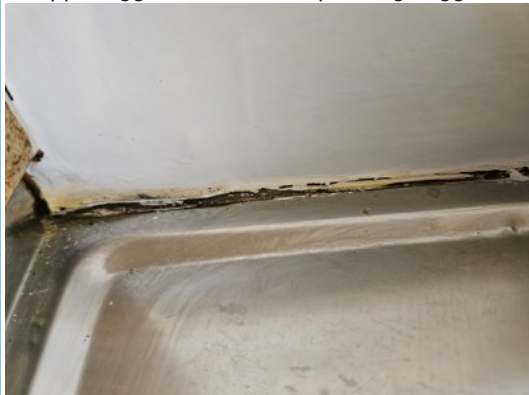
**8. Kjøkken****8.1 Kjøkken****TG 2** 8.1 Kjøkken

- Sprekk i silikon i mellom benkeplate og vegg.

- Sopp/mugg i mellom benkeplate og vegg, anbefales rens samt påføre ny silikon.

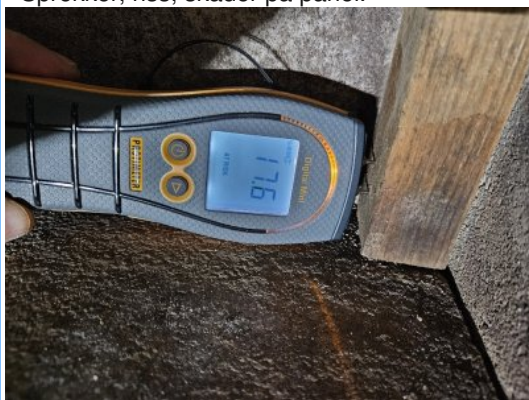
**9. Rom under terreng****9.1 U. Etasje****TG 2** 9.1.1 Veggenes og himlingens overflater

Det er påvist noen riss eller sprekker.

Det er påvist fuktskjolder, støvkondens, svertesopp og spor etter sopp, råteskader og/eller skadedyr.

- Forhøyet fuktverdi og salt utslag på murvegg, dette har sammenheng med at det er avvik i dreneringen.
- Fuktskade på treverk til hyller reoler.
- Sprekker, riss, skader på panel.
