Kornblomstsvingen 51, 4027 STAVANGER

Lys og lettstelt toppleilighet
Attraktiv beliggenhet
Innglasset balkong med flott utsikt
- Gode solforhold - Heis

Befaringsdato: 22.01.2025

Rapportdato: 23.01.2025

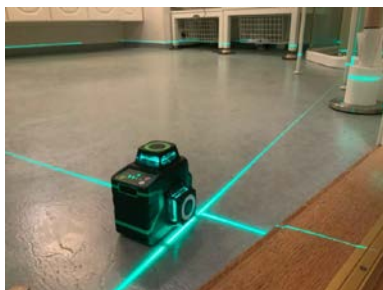
Det å foreta en lokal utbedring av fallforhold på våtrom er krevende. Det må derfor vurderes opp mot bruken og alderen på rommet.

Kostnadsestimat: 50 000 - 100 000

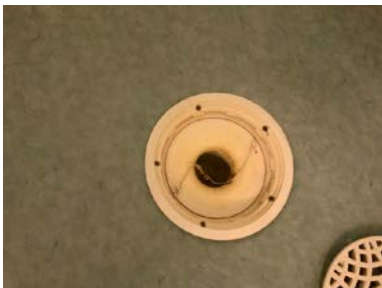
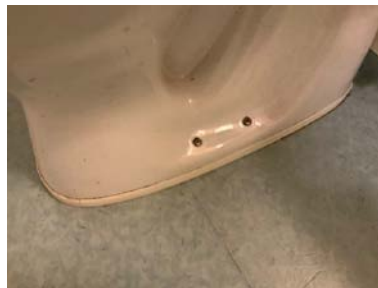
4. ETASJE > BAD

TG 2 Sluk, membran og tettesjikt

- Overvåk tilstanden jevnlig. For å få tilstandsgrad 0 eller 1 må slukløsningen skiftes ut og sannsynligvis må også membransjiktet skiftes/utbedres. Det er imidlertid vanskelig å si noe om tidspunktet for når dette er nødvendig.

Kostnadsestimat: Ingen umiddelbar kostnad

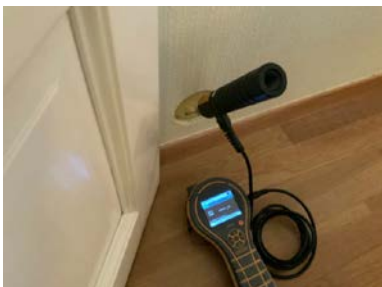
KJØKKEN

TG 0 Tilliggende konstruksjoner våtrom

Hulltaking er foretatt uten å påvise unormale forhold. Bilde av måleapparatet viser tre streker, eller ingen utslag. For å få utslag må det være noe fukt som leder spenningen mellom piggelektrode. I dette tilfellet er det altså ingen målbar fukt som kan lede spenning.
