Svartåsveien 11, 3615 KONGSBERG

**Tiltalende 4-roms leilighet med
innglasset balkong i 3. etg**

Befaringsdato: 15.01.2025

Rapportdato: 27.01.2025

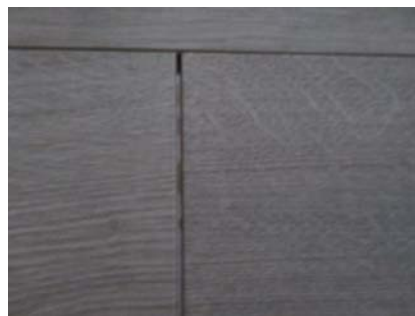
Skjøter i gulv som ikke er sammen.

For å lukke avviket må skjøter utbedres. Fuge ved terskel bør utbedres.

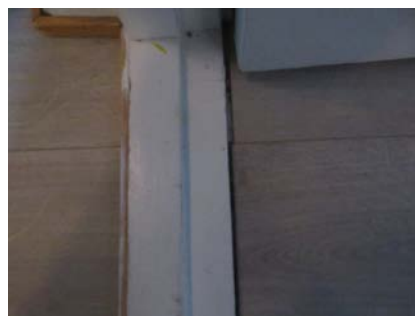
Manglende tetting mot terskel.

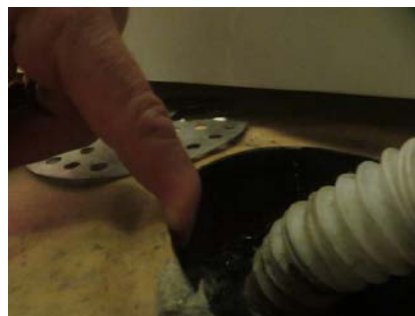
- Det er mulighet for at det kan forekomme vannlekkasje på våtrommet hvor vann ikke vil gå til sluk.
- Det er avvik:

Løst belegg i sluk.

For å lukke avviket må det legges nytt belegg med klemt løsning i sluk.

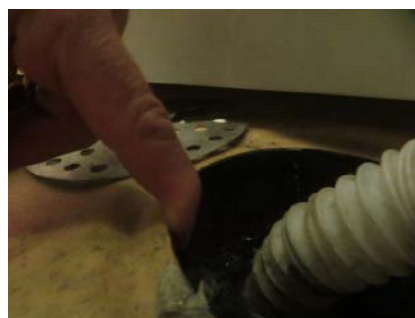
Ikke klemt belegg i sluk.

- Det må foretas utbedring for å unngå fuktskader i konstruksjonen.

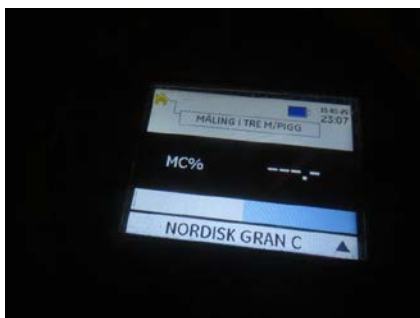
Hulltaking er foretatt uten å påvise unormale forhold. Hulltaking er foretatt ved/i Toalettrom. Fuktkvotemåling (vekt%) i konstruksjonen ble målt til 0.

Hulltaking fra toalettrom mot bad.

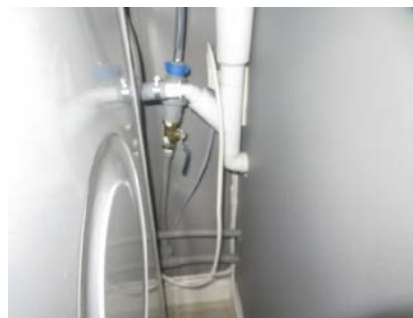
Det er malingsløst på enkelte dører. Det er ikke montert lekkasje varsler.

Vaskemaskin på kjøkkenet.

For å lukke avviket bør fronter med malingsløst utbedres og lekkasjesikring monteres på kjøkkenet.
