Ljåmovegen 2Q, 7320 FANNREM

**2-roms leilighet på  
Kvammen/Ljåmoen, Fannrem. Kort  
gange til skoler, barnehage,  
butikk, restaurant m.m.**

# Tilstandsrapport

## BOLIGBYGG MED FLERE BOENHETER

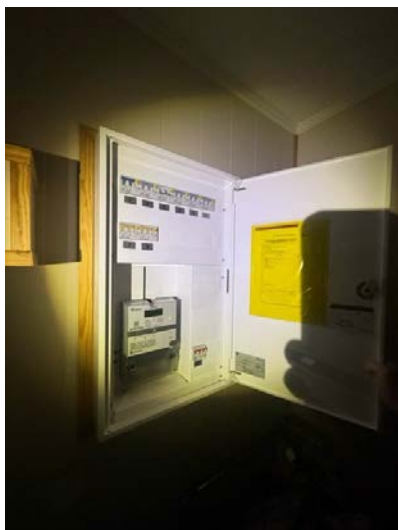
Bilde 1 Ingen kommentar

Anbefaler å ettermontere overspenningsvern

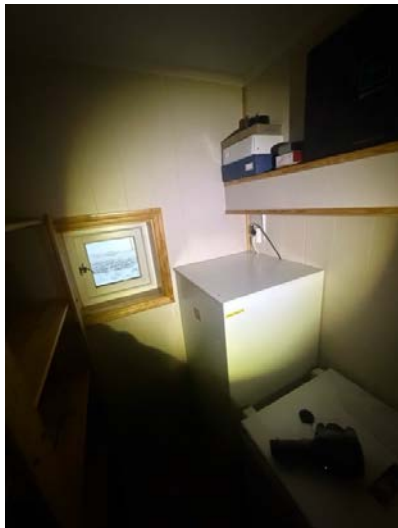
Bilde 1 Ingen kommentar

Anbefaler å koble VVB fast i stedet for plugg.

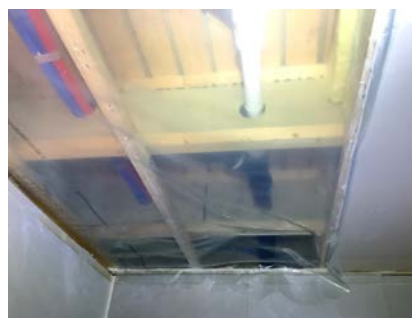
Himlingsplater er demontert pga. lekkasje fra tak ved pipe. Dette skal bli utbedret av borettslaget.

Det registreres løs laminat / sprekke i skjøt i nedre del av veggplate, samt at det registreres skruehull i vegger.

Ingen strakstilatak, men oppgradering av veggplater må påregnes på sikt.

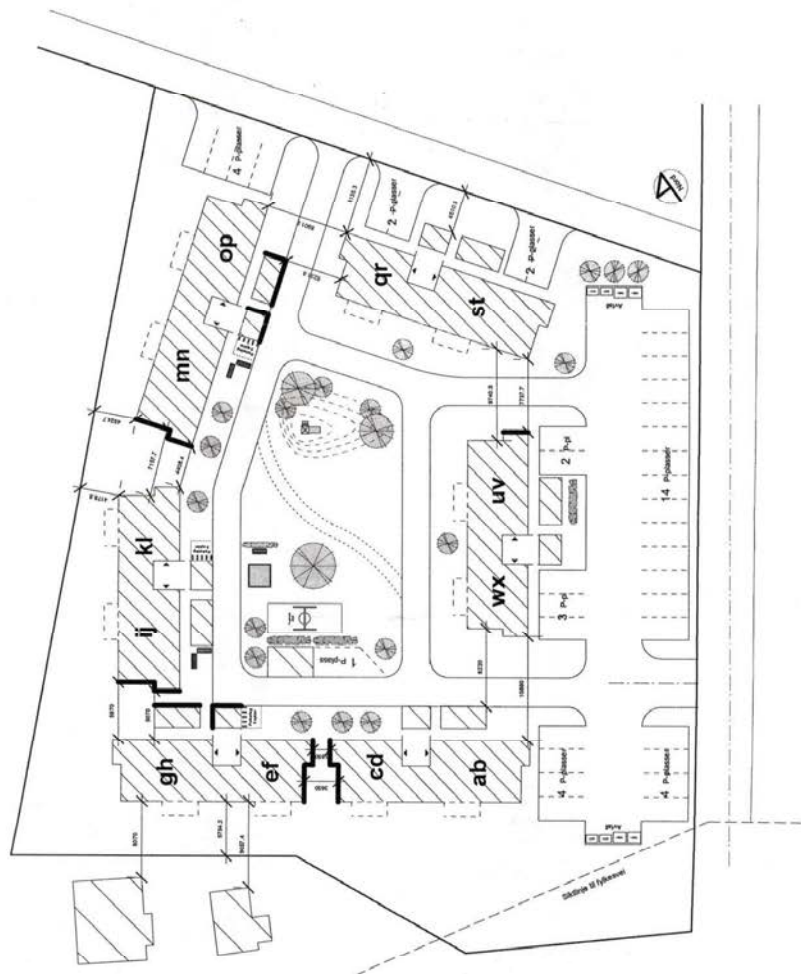
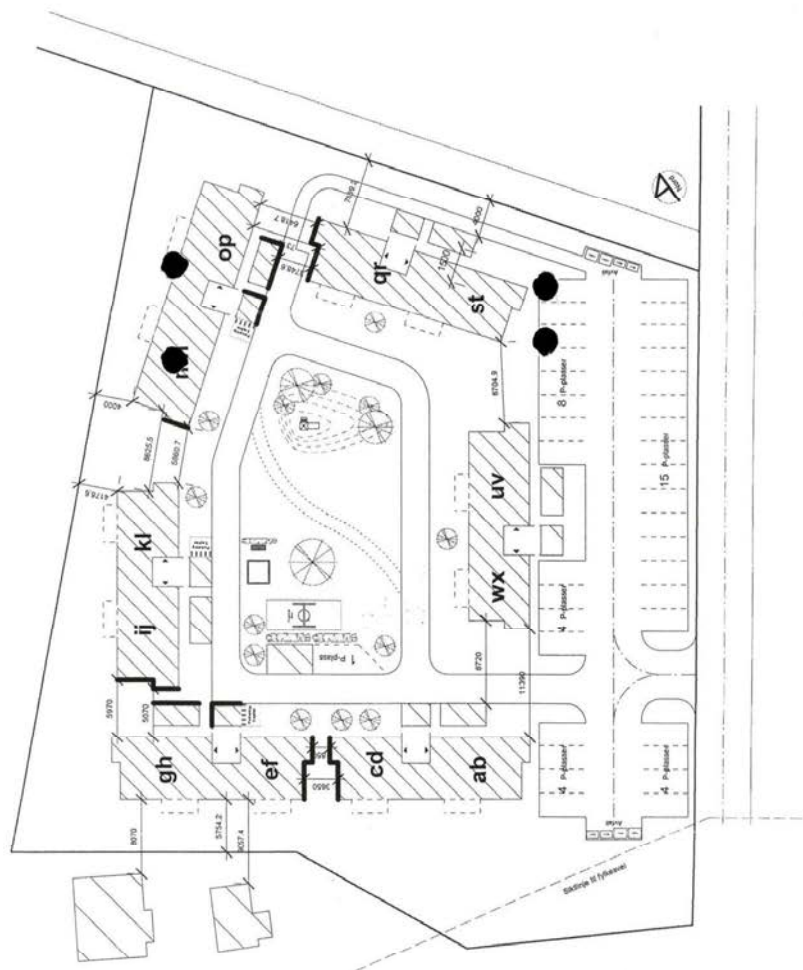
| målestok | 1:500 | prosjekt nr. | 618 | tegn nr. | 121 | rev. | B |

| <p align="center"><b>FORPROSJEKTTREGNING</b></p> <p>tegning</p> <p align="center"><b>BRANNVERN OMRÅDEPLAN</b></p> | | | | | | | |
