Margit Moes vei 1, 7900 RØRVIK

**Meget pent brukt leilighet med  
bod og carport**

# Tilstandsrapport

## LEILIGHET

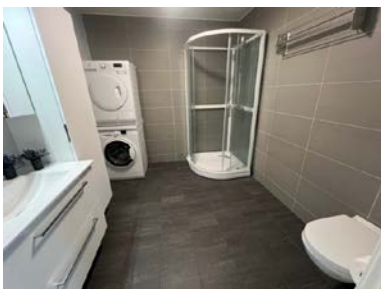
Det er flis på gulv og vegger med flis og malt tapet og taket er med malte gipsplater. Rommet utstyrt med dusjkabinett, baderomsinnredning med glatte fronter og heldekkende servant, veggmontert toalett og opplegg for vaskemaskin.

## TG 2 Overflater vegger og himling

Beskrevne avvik angående løs tapet må holdes under oppsikt med tanke på forverring. Når det gjelder avstand fra servant til dør så vurderes dette tilfredsstillende ved normalt bruk selv om det er et avvik i forhold til standard

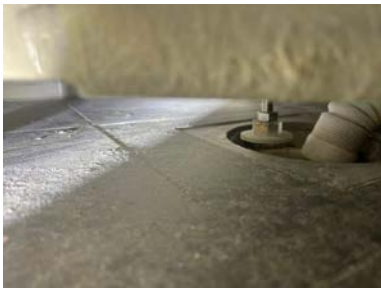
### TG 2 Sanitærutstyr og innredning

- Det er ikke påvist tilfredsstillende løsning for å synliggjøre lekkasje fra innebygget sisterner.

- Uten dreneringsløsning/lekkasjesikring kan lekkasjer pågå over lang tid uten å bli oppdaget. Dette kan føre til omfattende fuktskader i omkringliggende byggematerialer.

Anbefales at forhold holdes under oppsikt med tanke på eventuelle lekkasjer i innebygget toalettsisterner

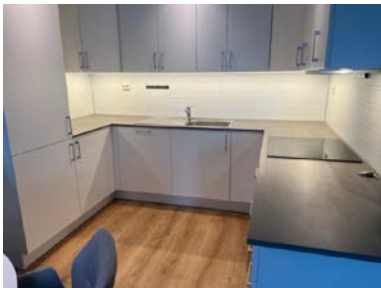
### TG 2 Avtrekk
