Stubbveien 2, 3261 LARVIK

**Skreppestad - Pent oppusset
3 roms leilighet i 2. etasje med
solrik balkong med fin utsikt-
Nyere flislagt bad**

- Boligbygg med flere boenheter
- Stubbveien 2, 3261 LARVIK
- LARVIK kommune
- gnr. 1014, bnr. 31
- Andelsnummer 21

Befaringsdato: 24.02.2025 Rapportdato: 03.03.2025 Oppdragsnr.: 21510-1068 Referansenummer: RI9303

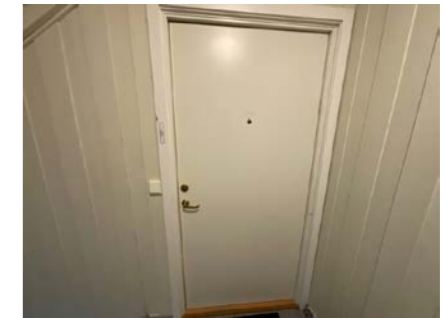
Inngangsdør

Døren er velfungerende med dette avviket, men for å forbedre tilstandsgraden må døren justeres.

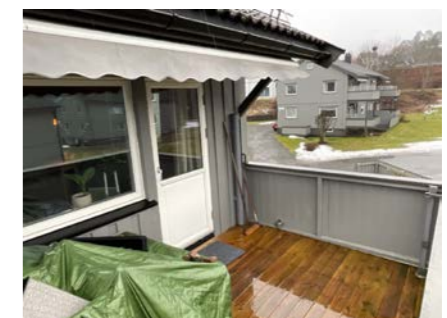
Terrasse

- Det er ikke krav om utbedring av åpninger i rekkverk til dagens forskriftskrav.

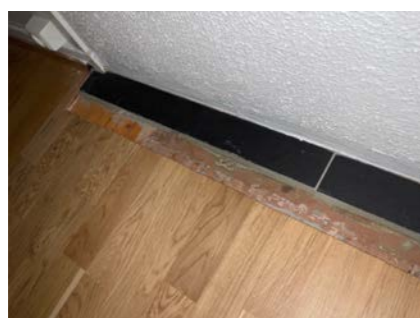
I stuen, mot pipen

- Det er målt høydeforskjell på mellom 15-30 mm gjennom hele rommet. Tilstandsgrad 2 gis med bakgrunn i standardens krav til godkjente måleavvik.

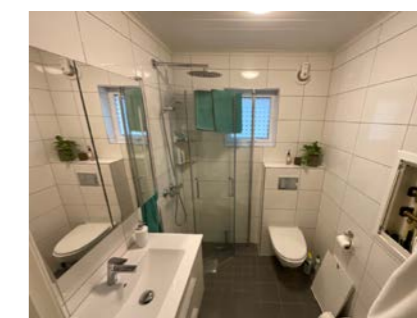
Baderom

Gulv: fliser
Vegg: fliser
Tak: malt mdf panel

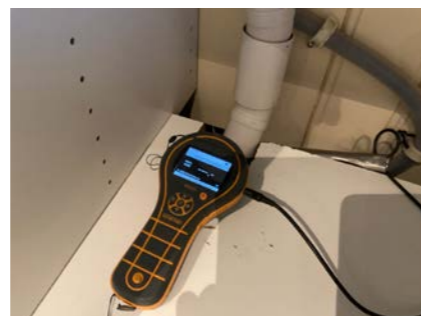
Fuktmåling i baderomsvegg fra kjøkkenskap

Jeg har foretatt hulltaking i tilliggende konstruksjon uten å påvise fukt inne i konstruksjonen. Hulltakingen er gjort på en tilfeldig plass i våtrommet, hvor det er sannsynlig at det kan være fuktighet, sett opp mot fuktbelastningen i rommet.

Jeg kan ikke gi noen absolutt garanti for de andre veggene i rommet.

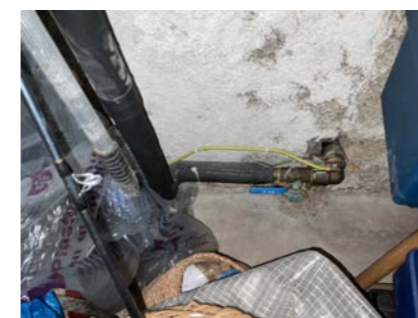
Stoppekran i bod

Leiligheten har innvendige vannledninger av plast (rør-i-rør). Vannledningen er besiktiget i rørskapet som er montert i baderommet. Hovedstoppekran til varmt og kaldt vann til leiligheten er i rør i rørskapet. Hovedstoppekranen til bygningen er i kjelleren og finnes i leilighetens bod og i felles vaskerom.

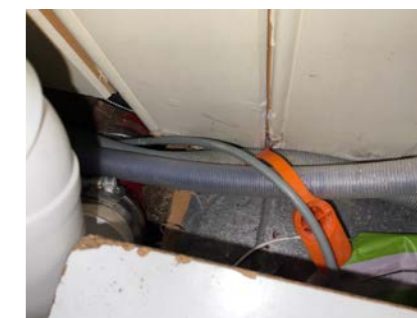
Avløpsrør

Boligen har innvendige avløpsrør av plast og støpejern (MA). Avløpsrørene er besiktiget i kjøkkenskap og i servantskap på baderom.

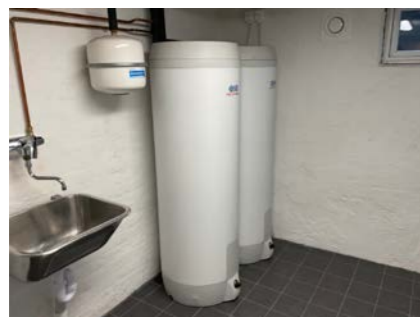
To varmtvannstanker til bygningen

Det er sentralanlegg for varmt vann i bygningen med to varmtvannstanker plassert i felles vaskekjeller.
