Lavrans vei 30, 0670 OSLO

**Lys og gjennomgående 3-roms  
toppleilighet med innglasset  
balkong. Flott utsikt. Peis. Usjenert  
og sentralt.**

# Tilstandsrapport

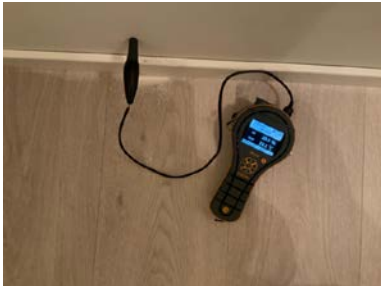
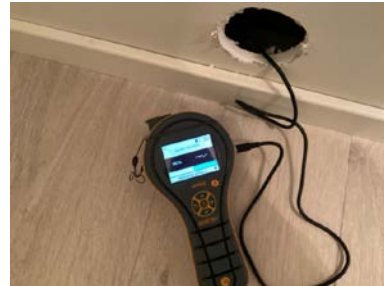
### 4. ETASJE > KJØKKEN

Det er installert både oppvaskmaskin og vaskemaskin på kjøkkenet. Rommet har ikke sluk. Det er ikke registrert lekkasjesikring i form av automatisk vannstopp (f.eks. Waterguard) eller annen dokumentert løsning som stenger vanntilførselen ved eventuell lekkasje.

Uten lekkasjesikring kan små vannlekkasjer fra rør, koblinger eller oppvaskmaskin/vaskemaskin forbli uoppdaget over lang tid. Dette kan føre til skjulte fuktskader i gulv, vegg og kjøkkeninnredning.

Det anbefales å etablere lekkasjesikring med automatisk vannstopp (for eksempel Waterguard eller tilsvarende system) som dekker begge vanninstallasjonene. Alternativt bør det vurderes annen godkjent løsning som reduserer risiko for vannskade i rom uten sluk.
