**Aktiv Eiendomsmegling Larvik**

# RA - flott, nyere halvpart av tomannsbolig med god standard og praktisk planløsning. Carport.

Befaringsdato: 25.03.2025

# Tilstandsrapport

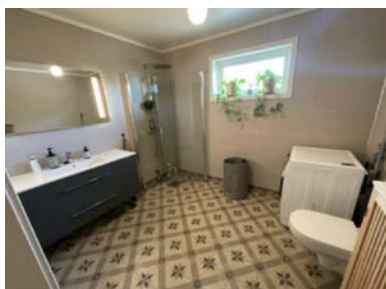
## 2. ETG > BAD

Dusjbad i opprinnelig stand fra byggeår da det ble oppført av fagpersoner.  
Det foreligger ikke dokumentasjon på de utførte arbeider.

### ! TG 1 Overflater vegger og himling

Gulvsluk av plast hvor membran/mansjett er synlig.

Det er framlagt dokumentasjon på Utførelse av Uavhengig Kontroll.

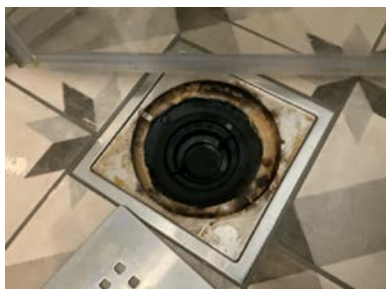
## 2. ETG > BAD

### ! TG 1 Sanitærutstyr og innredning

Selger opplyser om en lekkasje i fra rør i vegg oppstått i nyere tid - veggene ble åpnet og utbedret av fagpersoner. Oppfølging er oppgitt foretatt av LABO med utførelse av opprinnelig utførende aktører, i følge selger. Av denne årsak er ikke hulltaking foretatt. Dvs grenser forøvrig til yttervegger.

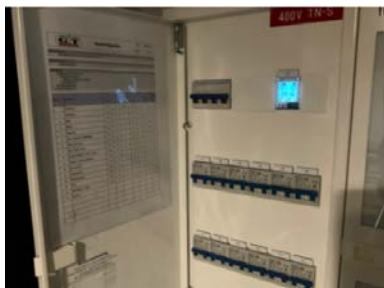
## TG 0 Branntekniske forhold
