Vikaveien 36, 8622 MO I RANA

**Koselig og sentrumsnær 2-roms andelsleilighet med egen balkong, fine solforhold og utsikt.**

# Tilstandsrapport

## 2-ROMS ANDELSLEILIGHET

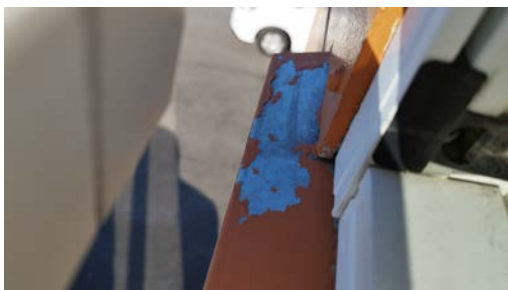
### TG 2 Dører

Det er skader på pakningen til terrassedøren.

Terrassedøren har noe mindre skader.

Utbedring av skader og pakning på terrassedør må påregnes.

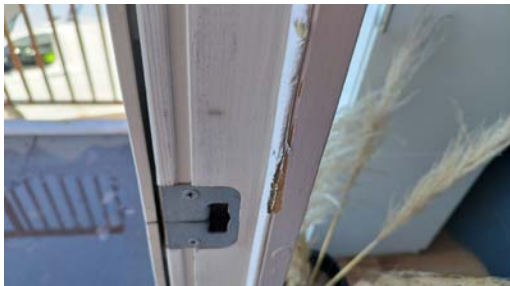
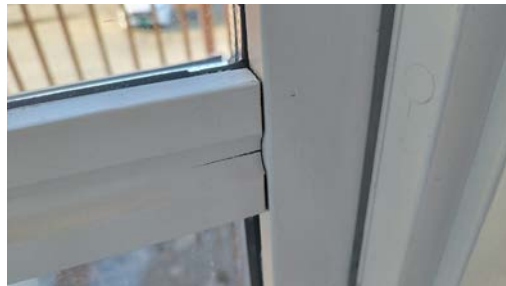
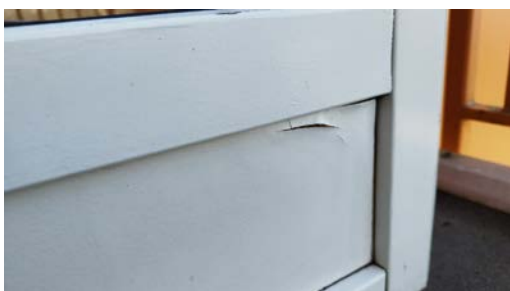
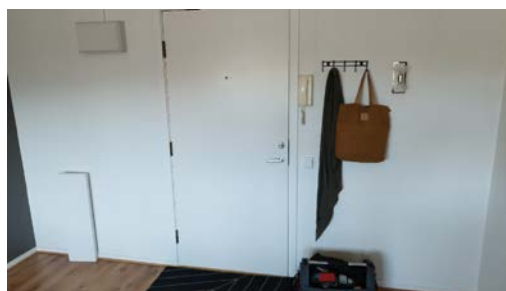
## TG 2 Balkonger, terrasser og rom under balkonger

Balkong på ca. 3 m<sup>2</sup> med malt stående rekkverk av stål. Rekkverket har en høyde på ca. 100 cm. Adkomst via dør fra soverommet.

Fallforholdet på balkongen bør endres for å forhindre vannoppsamlinger.  
Overflatebehandling av rekkverket må påregnes.

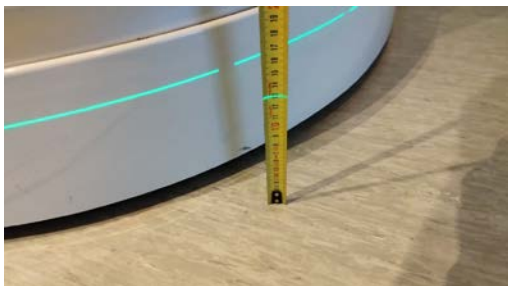
Kontroll av fall mot sluk.

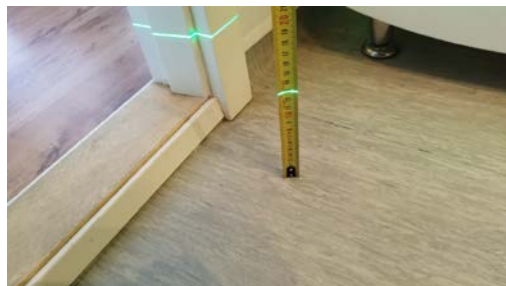
Kontroll av fall mot sluk.

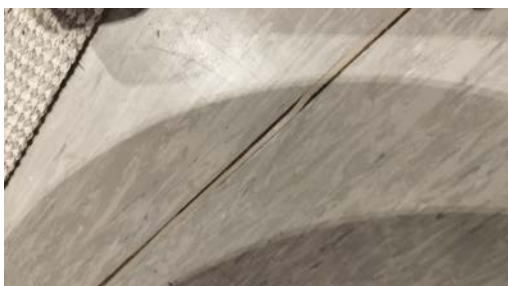
Sprekk i gulvbelegg.

- Det er påvist mangelfull/feil utførelse rundt rørgjennomføringer e.l. som gir fare for fukt i konstruksjonen i våtsone.
- Sluk er ikke tilgjengelig for inspeksjon.

Gulvbelegget har sprekker, og det er utette hull etter tidligere montert toalett.

- Tilgang til sluk må bedres både for inspeksjon og rengjøring.
- Løsningen/utførelsen rundt rørgjennomføringer gir fare for fukt inn i konstruksjoner.

**Kostnadsestimat: 50 000 - 100 000**

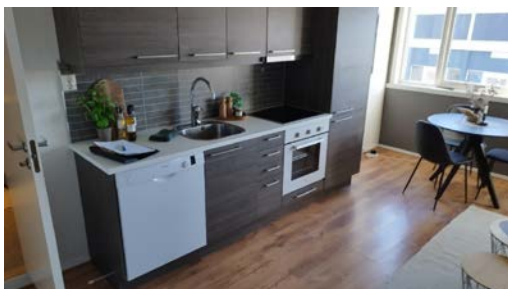
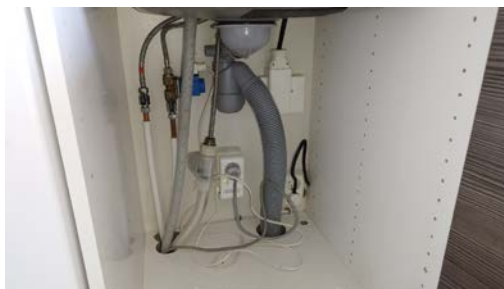
Kontroll av røropplegg.

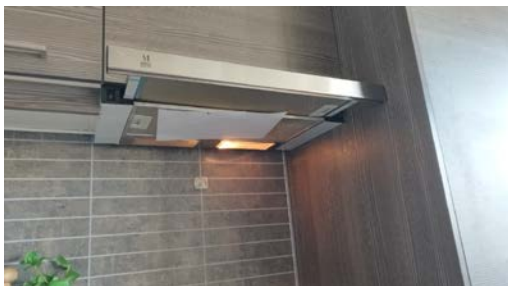
Funksjonstest av avtrekk.

- Om mulig bør det etableres mekanisk/forsert avtrekk ut fra kokesonen.

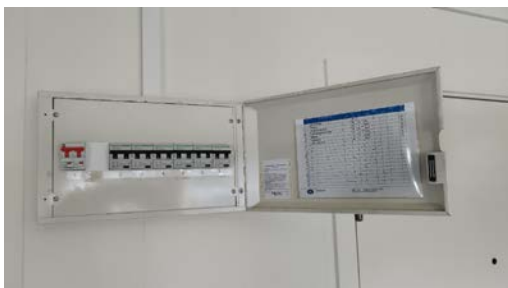
Kontroll av el-skap.

Ved kjøp/salg anbefaler DLE kontroll av installasjon utført av installatørforetak. (NEK 405 El kontroll i bolig).

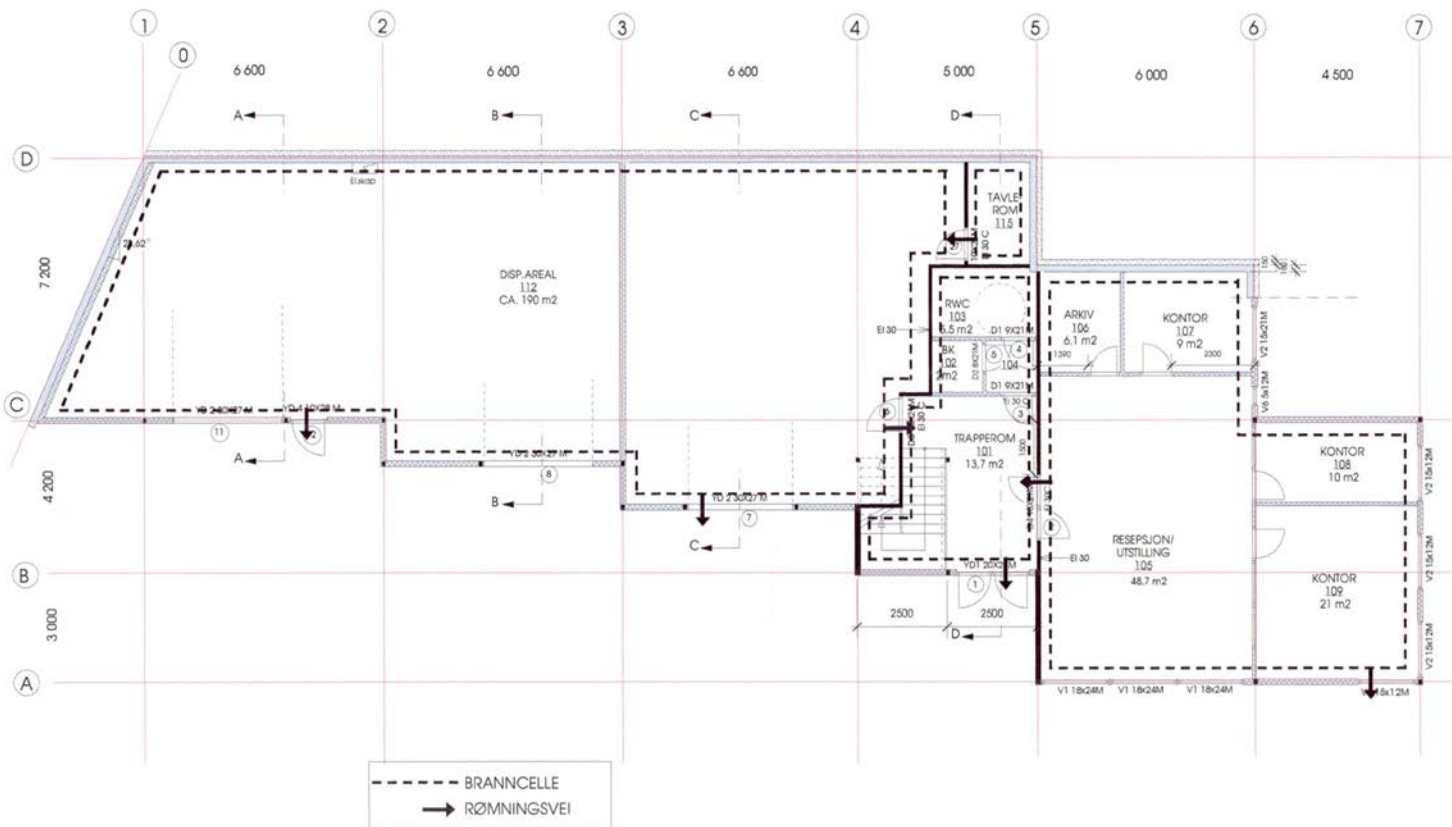
| | INGENIØR | BRANNPLAN 1. ETASJE | DAK 270102 |

BRANNCELLE  
RØMNINGSVEI

Dører som ikke er merket, er del av systemvegg.  
Dører i foto. med glassfelter, har glass.
