Minister Ditleffs vei 5C, 0862 OSLO

**1-roms oppussingsobjekt med  
separat kjøkken!**

# Tilstandsrapport

## 1-ROMS LEILIGHET I 4.ETASJE MED BALKONG:

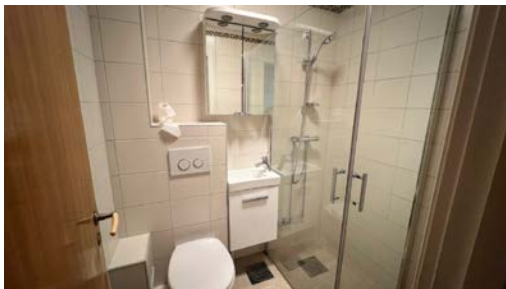
## 4. ETASJE > BAD

### **Overflater vegger og himling**

- Det er vindu/dør med ikke fuktbestandige materialer i våtsonen (ved vask, dusj, badekar, osv.), løsningen eller byggematerialet er uegnet.

- Uegnede materialer må fuktbeskyttes/utskiftes.

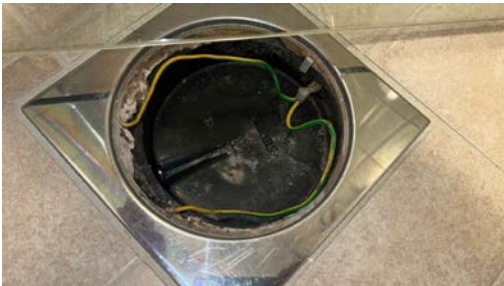
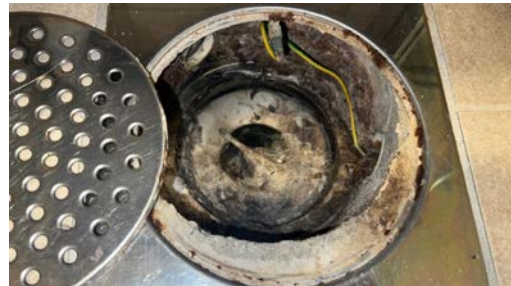
## 4. ETASJE > BAD

### TG 2 Sanitærutstyr og innredning

- Det er ikke påvist tilfredsstillende løsning for å synliggjøre lekkasje fra innebygget sisterner.

- Uten dreneringsløsning/lekkasjesikring kan lekkasjer pågå over lang tid uten å bli oppdaget. Dette kan føre til omfattende fuktskader i omkringliggende byggematerialer.

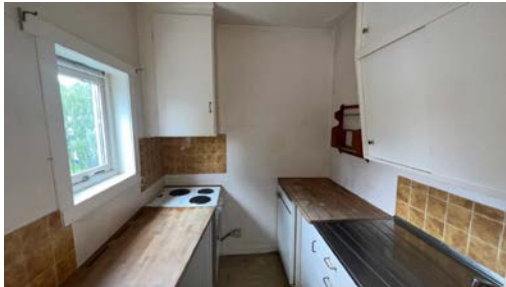
## 4. ETASJE > KJØKKEN

### TG 2 Avtrekk

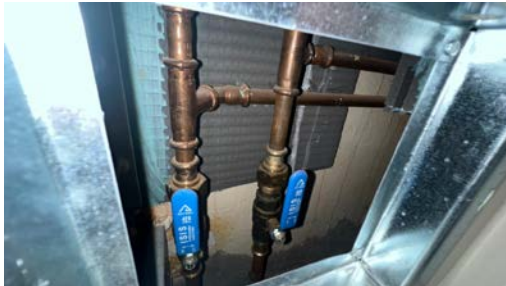
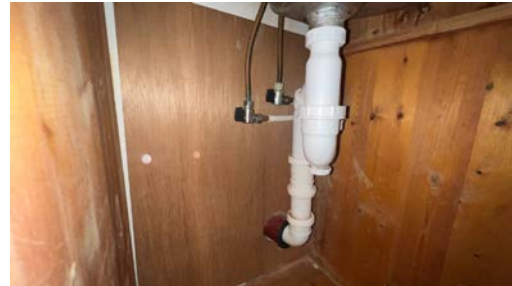
## TG 1 Avløpsrør

Interne og synlig avløpsrør i plast.
