Ulvenveien 117B, 0665 OSLO

# Tilstandsrapport

Befaringsdato: 26.09.2025

Rapportdato: 01.10.2025

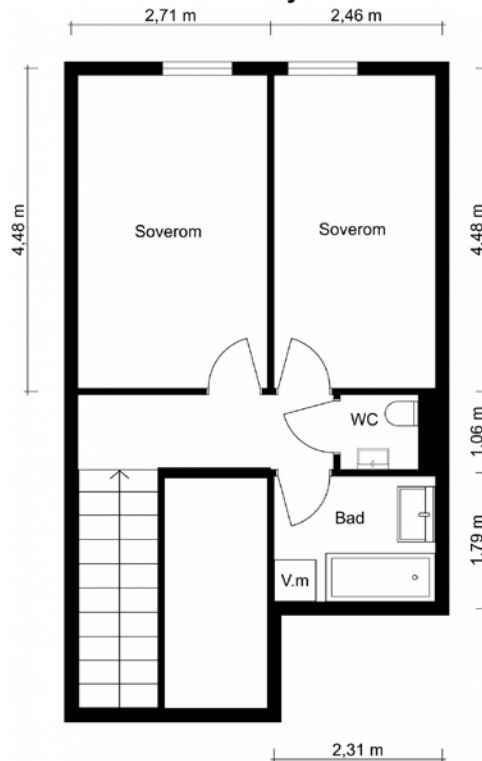
### 4. Etasje

Avvik av mål kan forekomme og er ikke en eksakt tegning av nåværende bruk/utseende eller areal av boligen.

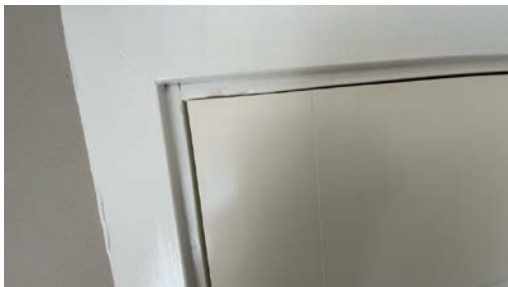
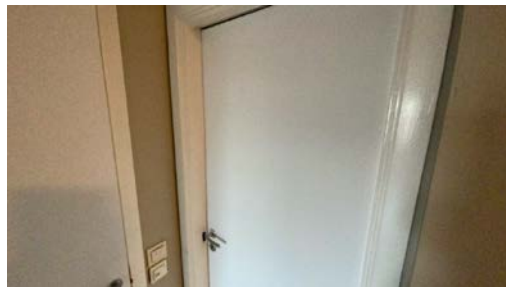
## TG 2 Innvendige dører

Malte profilerte innerdører

- Det er påvist avvik som tilsier at det bør foretas tiltak på enkelte dører.

- Enkelte dører må justeres.

Justere dør for å unngå subbing og slitasje av terskel, dørbblad for ytterligere slitasje.

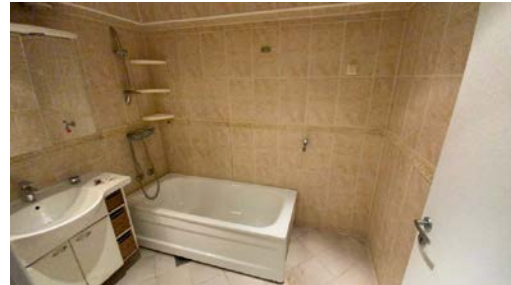
## 4. ETASJE > BAD

### **Overflater vegger og himling**

- Det er påvist at flisfuger har riss/sprekker.
- Det er påvist tegn til fuktskader i overflater.

- Påviste fuktskader kan føre til muggvekst over tid, noe som kan påvirke inneklimaet. Dersom skadene utvikler seg, kan dette svekke bygningens konstruksjon og medføre større skader på tilstøtende konstruksjoner.
- Slike riss/sprekker kan indikere bakenforliggende fuktskader, og konstruksjonen bør observeres jevnlig for å vurdere utvikling.

Kostnadsestimat: 50 000 - 100 000

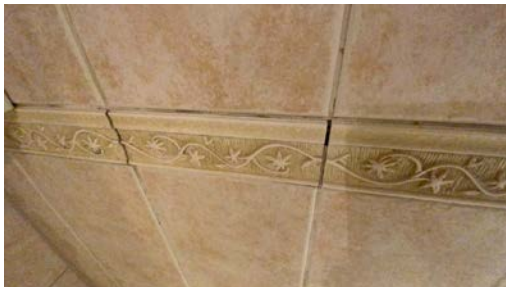
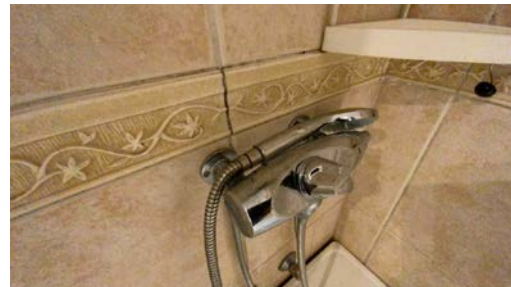
## 4. ETASJE > BAD

### **Overflater Gulv**

- Overflater må utbedres eller skiftes.
  - Til tross for avviket i fall/høydeforskjell til sluk, vil gulvet fortsatt kunne lede vann mot sluket, men med redusert effektivitet. Dette kan potensielt øke risikoen for vannansamling i enkelte områder av badet.
- Det er synlig at noen fliser på gulv er løse. Ut fra badets alder og nevnte avvik på vegger anbefales det at dette renoveres med vegger og legges nytt med ytterligere fall.

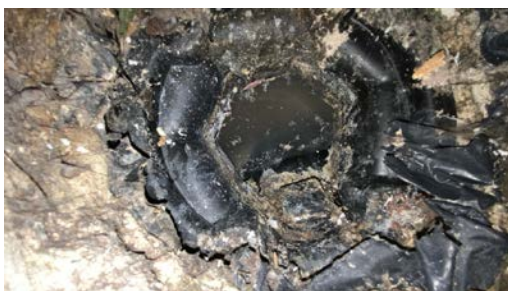
## 4.ETASJE > BAD

### **Sanitærutstyr og innredning**

- Det er påvist skader på innredning.

Ut fra skader på innredningen så må denne skiftes, da det ikke kan gjøres lokal utbedring.

**Kostnadsestimat: 10 000 - 50 000**

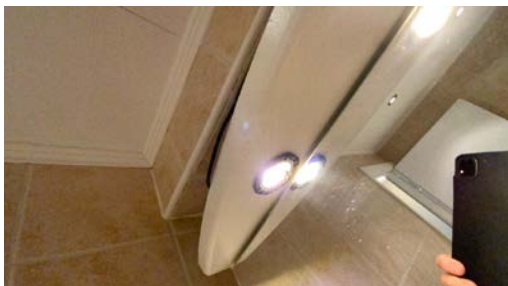
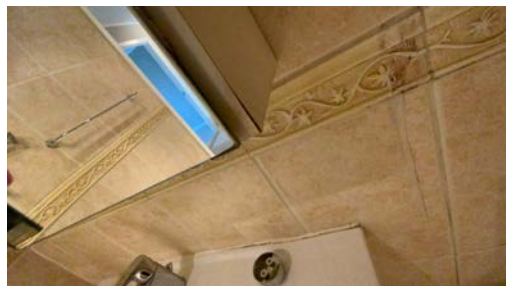
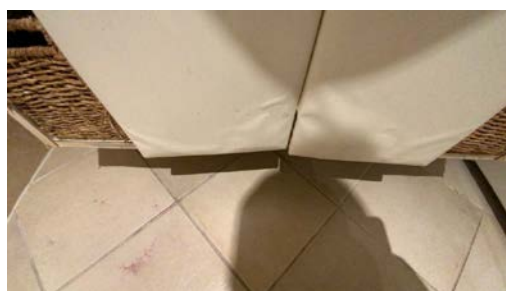
## 4. ETASJE > BAD

### **Ventilasjon**

- Det er registrert symptom på fuktskader.

- Dersom tiltaket ikke utføres er det fare for ytterligere skadeutvikling.

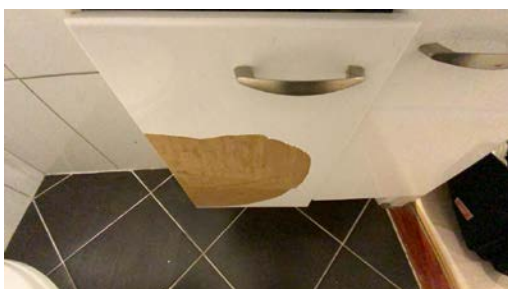
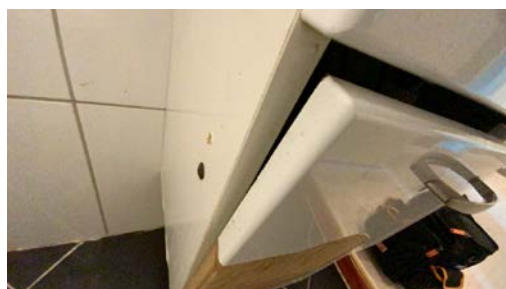
## TEKNISKE INSTALLASJONER

### TG 3 Vannledninger

- Eldre vannrør har blant annet større sannsynlighet for lekkasjer, noe som kan føre til omfattende og kostbare vannskader i boliger.

Luke må merkes med stoppekran på tolattnrom

**Kostnadsestimat: Under 10 000**

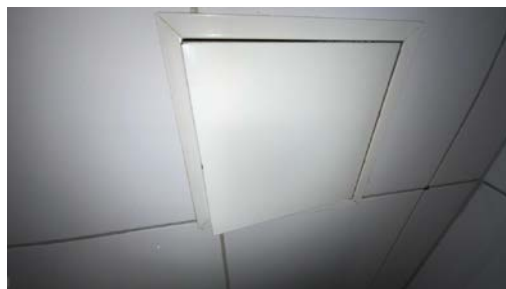
### TG 2 Avløpsrør

Det er avløpsrør av plast.
