Ulvenveien 117B, 0665 OSLO

# Tilstandsrapport

gnr. 131, bnr. 93, snr. 29

Befaringsdato: 26.09.2025

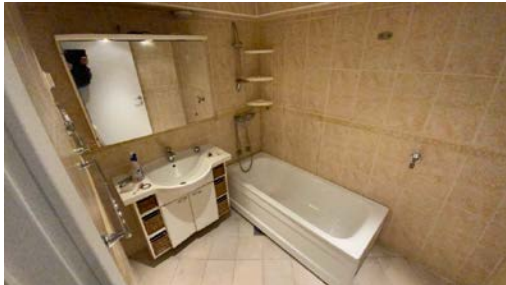
## 4. ETASJE > BAD

### **Overflater vegger og himling**

#### Vurdering av avvik:

- Det er påvist at flisfuger har riss/sprekker.
- Det er påvist tegn til fuktskader i overflater.

- Påviste fuktskader kan føre til muggvekst over tid, noe som kan påvirke inneklimaet. Dersom skadene utvikler seg, kan dette svekke bygningens konstruksjon og medføre større skader på tilstøtende konstruksjoner.
- Slike riss/sprekker kan indikere bakenforliggende fuktskader, og konstruksjonen bør observeres jevnlig for å vurdere utvikling.

Kostnadsestimat: 50 000 - 100 000

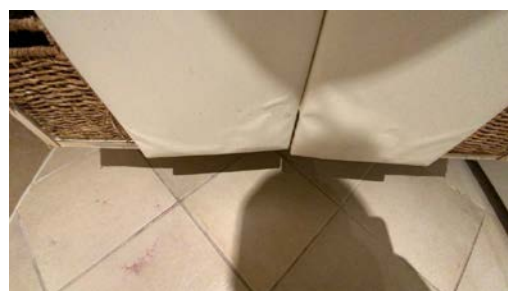
#### Vurdering av avvik:

- Det er påvist at overflater/kjøkkeninnredning har omfattende skader.

Det er stor fuktskade inne i kjøkkenbenk og dør med hengsler er ødelagt. Noe merker og skader på dørfronter ble også observert.

**Kostnadsestimat: 100 000 - 300 000**
