# Flott tomannsbolig med lekker utsikt | Fine uteplasser | P-plass i garasjeanlegg

Velkommen til Musseronstien 18B - en lys og innbydende tomannsbolig i populære Brattbakken borettslag.

# Tilstandsrapport

## BORETTSLAG TOMANNSBOLIG (VERTIKALDELT)

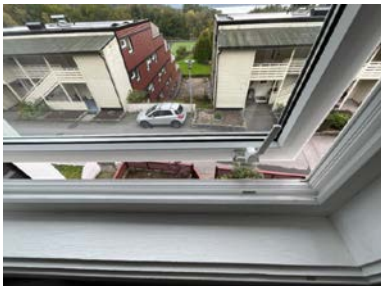
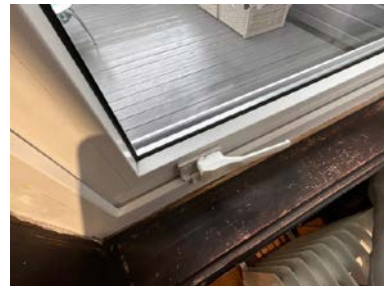
### TG 1 Dører

Bygningen har malt hovedytterdør og PVC balkongdører.

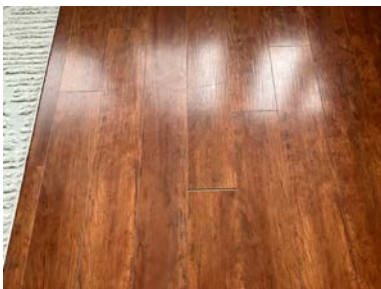
Noen mindre gliper.

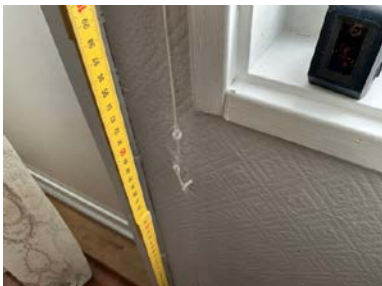
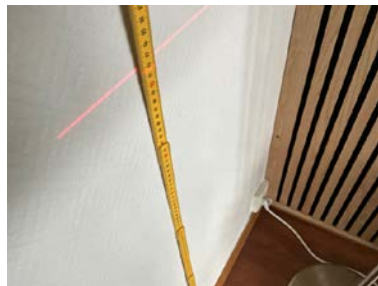
Årsak til skjevheter vurderes å være grunnet bygningens alder, og datidens byggeskikk.

De registrerte skjevhetene/høydeforskjellen i gulvflatene slik de fremstår på befaringstidspunktet, vurderes i disse ikke å være til vesentlig ulempe for bruken av boligen og rommene. Det vurderes derfor ikke å være nødvendig med umiddelbare tiltak.

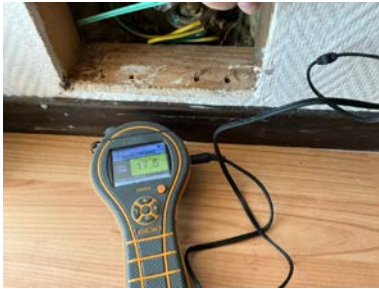
Bakkant av byggets nederste etasjer ligger delvis under terrenget. Måling etter fukt er utført i luke for inspeksjon av vannrør. Det er målt 17 vektprosent. Boligen er oppført i skrått terreng, dette gjør at det er stort vannpress fra baksiden av bygget. Dersom det skal gjøres tiltak på dreneringen må det etableres fall bort fra byggene med ny drenering.

- Det er gjennom hulltaking påvist høyt fuktnivå inne i trekonstruksjonen i hulltakingen, men ikke påvist fuktskader i dette området. Høy luftfuktighet kan over tid føre til muggvekst eller sverting av materialer. Samtidig kan materialer og konstruksjoner bli ødelagt.

Utvendig vedlikehold på denne boligen er borettslagets ansvar, eventuell fukt fra utsiden vil derfor sannsynligvis dekkes av borettslaget. Kalde påfôrte vegger under terrenget vil kunne gjøre at det dannes kondens på murveggene, kondens i mindre grad vil luftes ut når det blir varmere.

Fuktighet i påførte vegger under terrenget vil variere med årstidene og verdiene kan være normal fra 18/19 vektprosent og ned til under 6%.

- Det påviste fuktnivå gir grunn til å overvåke konstruksjonen jevnlig for å se utvikling over tid, og eventuelt foreta tiltak for å unngå fuktskader.

Anbefaler å holde konstruksjonen under oppsikt, ved forverring (økt fukt) må det legges ny drenering og det bør da også isoleres på utsiden for å minske årsaken til kondens.

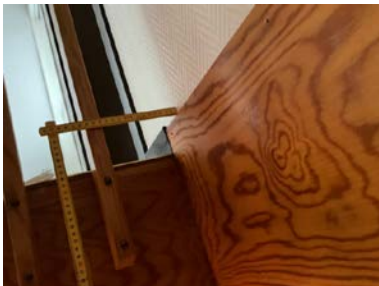
- Det er ikke krav om utbedring av åpninger opp til dagens krav.

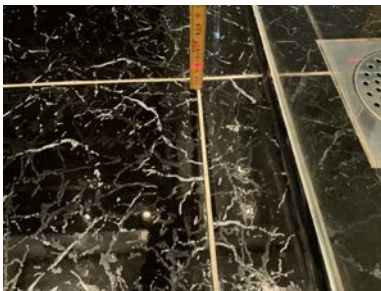
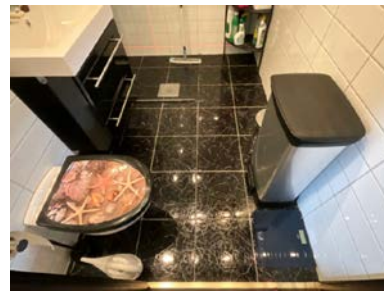
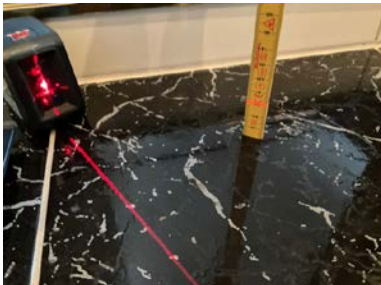
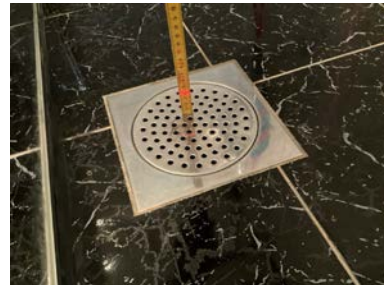
- Et bad med manglende/reduert fall til sluk blir mindre funksjonelt og sikkert for brukeren. Dette kan medføre stående vann på gulvet, vann som ikke ledes effektivt til sluket, økt risiko for at vann renner ut av rommet og redusert sklisikkerhet på gulvet.

Avviket vil gjøre at vann etter dusjing ikke renner til sluken, men blir liggende på gulvet i dusjsonen.

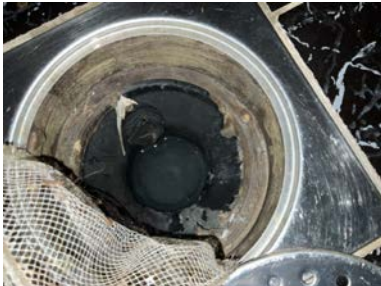
- Konsekvensene av ikke-fagmessig utførelse rundt sluk og klemring på våtrom kan medføre lekkasjer og fuktskader.
  - Uten tilfredsstillende klemring er det vanskelig å sikre en vanntett overgang mellom smøremembranen og sluket. Dette øker risikoen for at vann kan sive ned langs sidene av sluket og forårsake fuktskader i gulvkonstruksjonen og omkringliggende område.
  - Det er viktig å merke seg at levetiden til en membran varierer basert på kvalitet, installasjon og bruk. Eldre membraner kan bli sprø og sprekke opp, noe som fører til at de mister sin vanntettende funksjon. Dette kan resultere i vannlekkasjer gjennom vegger og gulv og fuktskader.
- Eldre sluker uten membran eller klemring gir økt risiko for skader i tilstøtende konstruksjoner.

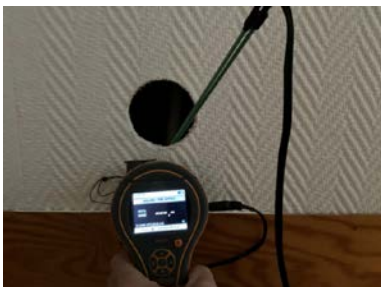
- Det er ikke påvist tilfredsstillende løsning for å synliggjøre lekkasje fra innebygget sisterner.

- Uten dreneringsløsning/lekkasjesikring kan lekkasjer pågå over lang tid uten å bli oppdaget. Dette kan føre til omfattende fuktskader i omkringliggende byggematerialer.

Hulltaking er foretatt i gangen bak våtsone for dusjen. Fuktkvotemåling (vekt%) i konstruksjonen ble målt til under 6.

- Det er registrert symptom på fuktskader.

Det er flere fukt merker i og rundt rørgjennomføringer bak dusjen, tørt på befaringsdagen.

Høy alder på badet og membranen tilsier tiltak (renovering) før skader oppstår.

Avvik av denne typen kan skyldes kondensering på rørene, ved renovering må også rør byttes.

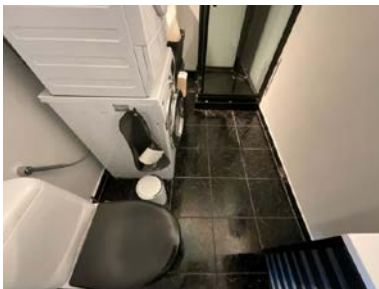
- Et bad med manglende/reduert fall til sluk blir mindre funksjonelt og sikkert for brukeren. Dette kan medføre stående vann på gulvet, vann som ikke ledes effektivt til sluket, økt risiko for at vann renner ut av rommet og redusert sklisikkerhet på gulvet.
  - Det benyttes tett dusjkabinett og gulvet får ingen vannbelastning ved normalt bruk, men hver obs på lekkasjevann.
- Avviket har ingen konsekvens ved dagens bruk, ved endret bruk må det etableres bedre fall til sluken samt endre plasseringen slik at den kommer i dusjonen.

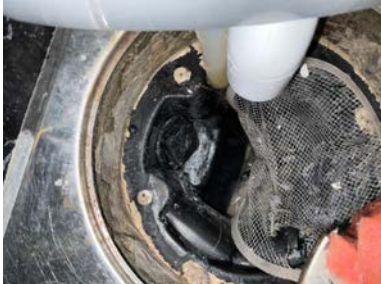
- Det er viktig å merke seg at levetiden til en membran varierer basert på kvalitet, installasjon og bruk. Eldre membraner kan bli sprø og sprekke opp, noe som fører til at de mister sin vanntettende funksjon. Dette kan resultere i vannlekkasjer gjennom vegger og gulv og fuktskader.
  - Konsekvensene av ikke-fagmessig utførelse rundt sluk og klemring på våtrom kan medføre lekkasjer og fuktskader.
  - Uten tilfredsstillende klemring er det vanskelig å sikre en vanntett overgang mellom smøremembranen og sluket. Dette øker risikoen for at vann kan sive ned langs sidene av sluket og forårsake fuktskader i gulvkonstruksjonen og omkringliggende område.
- Eldre sluker uten membran eller klemring gir økt risiko for skader i tilstøtende konstruksjoner.

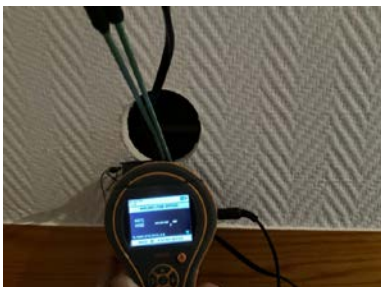
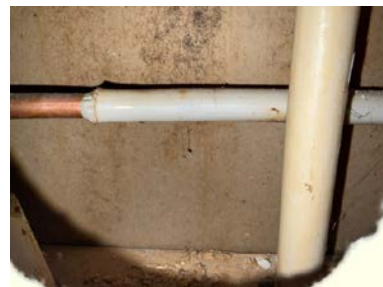
Hulltaking er foretatt i gangen bak våtsone for vasken. Fuktkvotemåling (vekt%) i konstruksjonen ble målt til under 6.

- Det er registrert symptom på fuktskader.

Høy alder på badet tilsier tiltak før skader oppstår.

Avvik av denne typen kan skyldes kondensering på rørene, ved renovering må rørene også byttes.

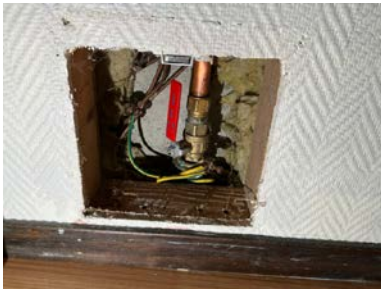
- Tidspunkt for utskiftning av vannledninger nærmer seg.
- I forbindelse med oppgradering av våtrom vil det være naturlig med utskiftning av rør.

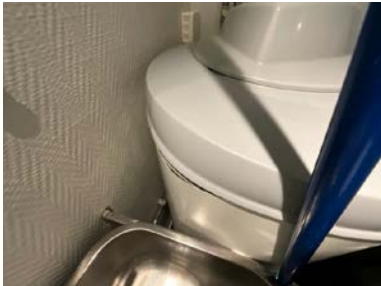
Det er avløpsrør av plast.

- I forbindelse med oppgradering av våtrom vil det være naturlig med utskiftning av rør.
- Eldre avløpsrør har blant annet større sannsynlighet for lekkasjer, noe som kan føre til omfattende og kostbare vannskader i boliger.

- Det er ikke behov for utbedringstiltak siden tanken fungerer i dag, men ut ifra alder kan skader plutselig oppstå på eldre tanker.
- Eldre tanker med stor fare for lekkasjer, utskifting før lekkasje anbefales. Fare for skader i bygget.

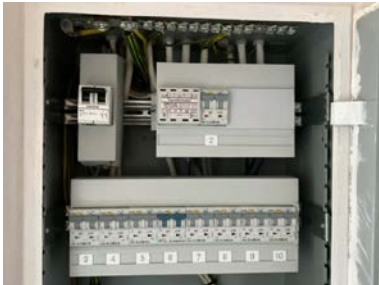
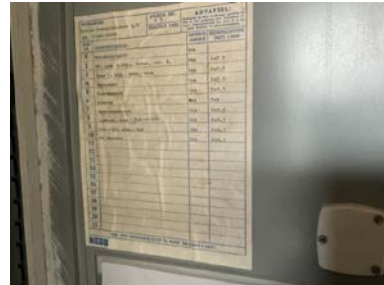
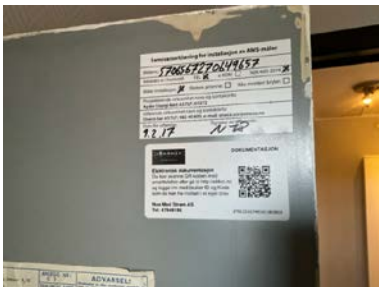
Kontrollen som er utført er kun på synlige deler.

Ved renovering av våtrommene må det påregnes utskifting og oppgradering på anlegget.
