# Verditakst

📍 Nerveien 75, 9380 GRYLLEFJORD

# gnr. 422,422, bnr. 195,448, snr. 0,0

Autorisert foretak: Midt-Troms Takst - Ståle Langseth AS

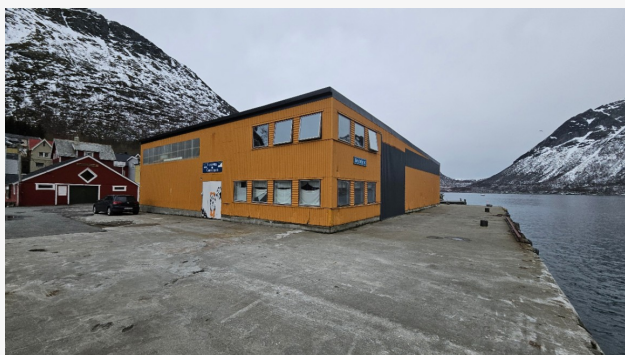
## Lagerbygg

Lav standard

Noe etterslep på vedlikehold.

Ukjent alder på kai og lagerbygg, men sannsynligvis fra 70 tallet.

Deler av bygget er fundamentert med ringmur av betong mot betongkaidekket, resten av bygget er fundamentert på betongplate mot telefri grunn.

Lagerhallen er oppført med stålsøyler, og gitterdragere av stål.

Vegger er kledd med trapesplater av stål, i fasade er det montert en leddport av stål.

Taket er oppført med selvbærende stålplater som er teknet med banemembran.

Innvendig er det oppført ca. 116 m<sup>2</sup> med varmlager/verksteder.
