Åsveien 92, 4328 SANDNES

**Flott brl. leilighet med nyere bad.  
Gode solforhold og nydelig utsikt  
til Gandsfjorden og sentrum.  
Garasje. Heis.**

| Tilstandsrapport ..... | 35 |

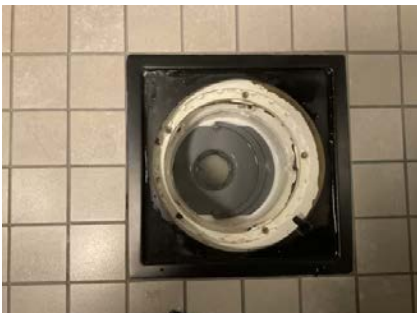
## 6.12 Våtrom: Bad/vaskerom

| <p>Membran er synlig etablert under klemring i sluk i dusj, det er ellers ikke registrert noe vesentlige avvik i overflater.</p> <p>Normal tid før utskifting av gulv i våtrom med keramiske fliser direkte på membran er 10 - 30 år.</p> <p>Dokumentasjon/bilder av gulvarbeid med membran, og kvittering av rørlegger ifbm reneovering av bad er fremvist.</p> <p>Evt. tiltak, dusjkabinett kan vurderes for å redusere bruksbelastning av overflatevann.</p> | |

| Oppsummering av fukt | TG-1 |
|---|---|
| Det er foretatt hulltaking med 73 mm hullbor fra tilstøtende rom.<br>Undersøkelsen viser ingen tegn til fukt i konstruksjonen.<br>Måleresultatet viser 3 streker, dvs. ikke målbar fukt.8 vekt% er laveste verdi instrumentet kan måle. | |
