Nøkkelinformasjon

Lys og delikat leilighet – skjermet beliggenhet med privat terrasse og fin utsikt - klar for innflytting!

Tilstandsrapport

BOLIGBYGG MED FLERE BOENHETER

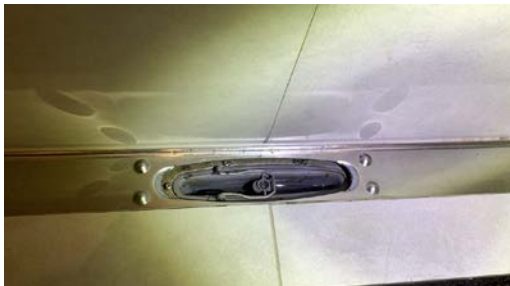
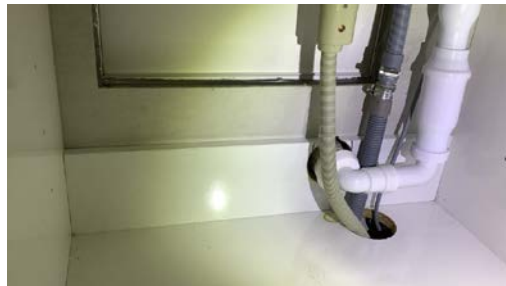
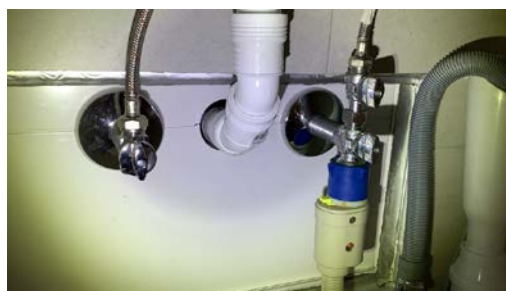
Vurdering av avvik:

- Det er påvist mangelfull/feil utførelse rundt rørgjennomføringer e.l. som gir fare for fukt i konstruksjonen i våtsone.

- Løsningen/utførelsen rundt rørgjennomføringer gir fare for fukt inn i konstruksjoner.

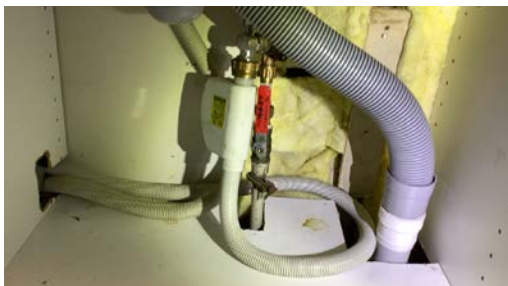
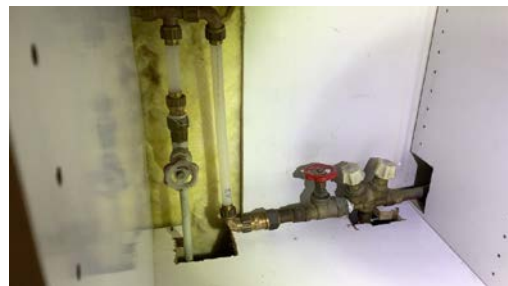
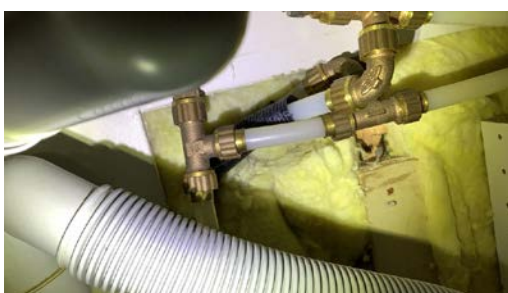
Vurdering av avvik:

Irr og rust på rør.

Vannrør må skiftes til varmtvannsbereder.

Etter ca. 20 år i tro tjeneste er de fleste varmtvannstanker klare for å pensjoneres, og du bør se deg om etter en ny. Selv om den gamle berederen fortsatt fungerer, er det greit å være klar over at nye beredere både varmer opp vannet langt mer energieffektivt, og er mye bedre isolert, slik at de også holder bedre på varmen. Du vil altså bruke mindre strøm med ny bereder. Gamle beredere står også for en god del vannskader rundt omkring, og det kan være lurt å ligge litt i forkant, og ikke vente med å skifte til vannskadene er et faktum. Hvis en lekkasje oppstår og varmtvannstanken er gjemt bort et sted uten sluk, tar det vanligvis lang tid før man oppdager en eventuell lekkasje. Da er risikoen stor for at det allerede er blitt alvorlige og kostbare vannskader i boligen når lekkasjen oppdages.
