**Salgsobjekt:** Andelsleilighet  
**Eierform:** Andel  
**Byggeår:** 1976  
**BRA-i/BRA Total** 57/60 kvm  
**Tomtstr.:** 15360 m<sup>2</sup>  
**Soverom:** 1  
**Antall rom:** 2  
**Gnr./bnr.** Gnr. 2079, bnr. 325  
Gnr. 2079, bnr. 306  
**Andelsnr.:** 16  
**Oppdragsnr.:** 1109250010

# Delikat og lettstelt leilighet med skjermet beliggenhet og fin utsikt!

Befaringsdato: 17.02.2026

Rapportdato: 24.02.2026

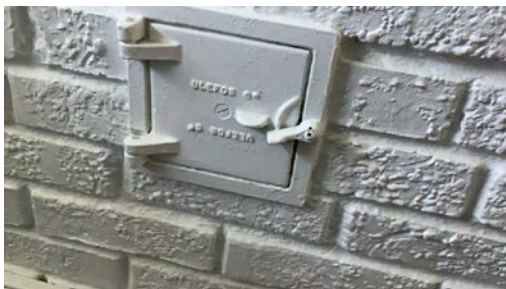
### TG IU Pipe og ildsted

Boligen har mursteinspipe. Dersom det skal etableres vedovn er det viktig at alle forskrifter blir fulgt og overholdt.

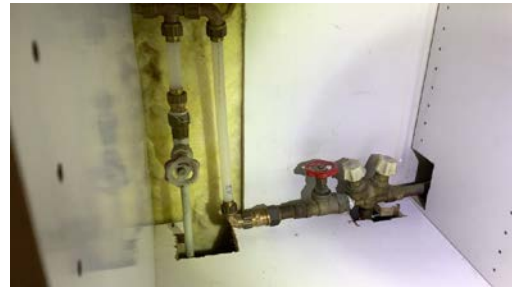
Vannrør må skiftes til varmtvannsbereider.
