Vestre Vadmyra 6, 5172 LODDEFJORD

**Stor & lys 3-roms med innglasset balkong. Varme & varmtvann inkl. Mye oppbevaring. Kort vei til "alt"! Ingen dok.avgift**

# Andelsnummer 260

# Tilstandsrapport

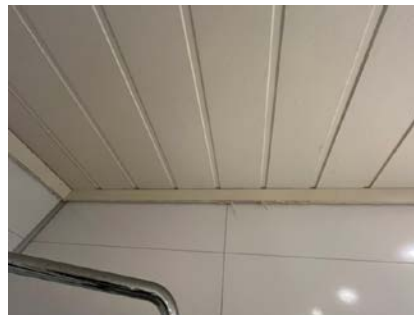
Blende lokk innenfor dusjvegg

- Det er tegn på fuktskader nederst på våtromsplater.
- Det er vindu/dør med ikke fuktbestandige materialer i våtsonen (ved vask, dusj, badekar, osv.), løsningen eller byggematerialet er uegnet.
- Våtromsplater er ikke montert fagmessig.

Maling som flasser fra listverk, tegn på for dårlig ventilering av rommet.

- Det må gjøres tiltak for å lukke avviket.

Det bør monteres tett dusjkabinett for å unngå videre utvikling av  
skader i skjøter / plater.

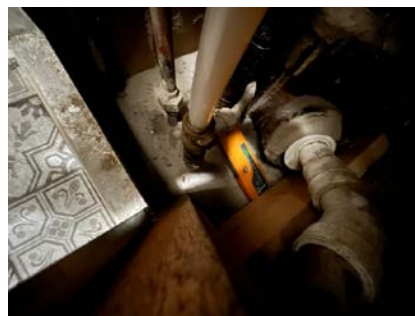
### TG 0 Tilliggende konstruksjoner våtrom

Det er foretatt måling via inspeksjonsluke på toalett uten å påvise unormale forhold. Fuktmåling i konstruksjonen ble målt til 7%

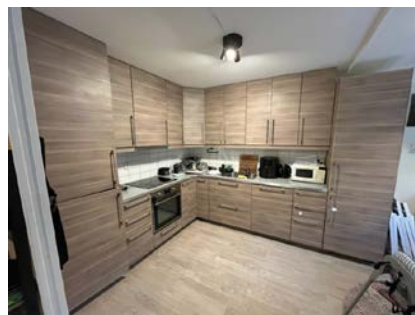
## 2 ETASJE > KJØKKEN - 12.8M2

- Det er påvist skader på overflater/kjøkkeninnredning utover normal slitasjegrad.

- Det må påregnes lokal utbedring/utskiftning.

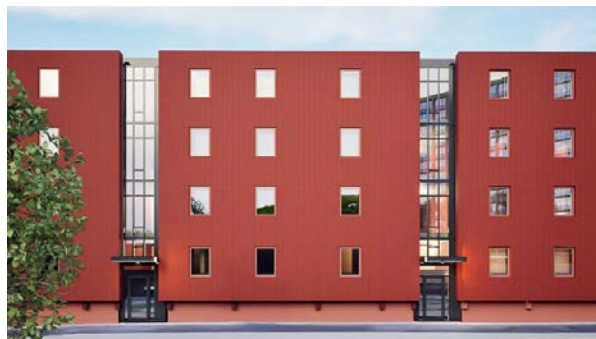
Bildet er kun en illustrasjon – Viser utførelse av inngangsparti

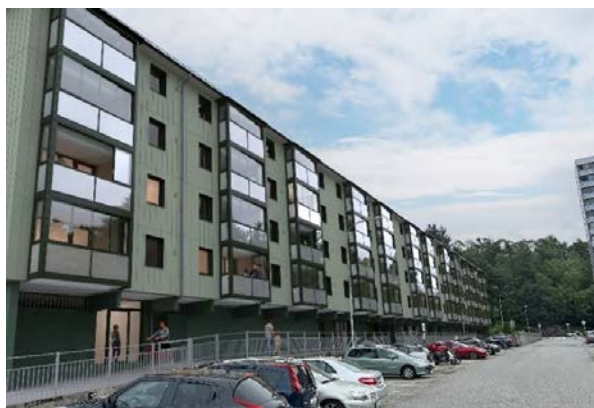
Bildet er kun en illustrasjon – Viser balkongutvidelse
