Sars' gate 52, 0564 OSLO

**Attraktiv og innbydende
1-roms med fine detaljer!**

Boligens tekniske tilstand:

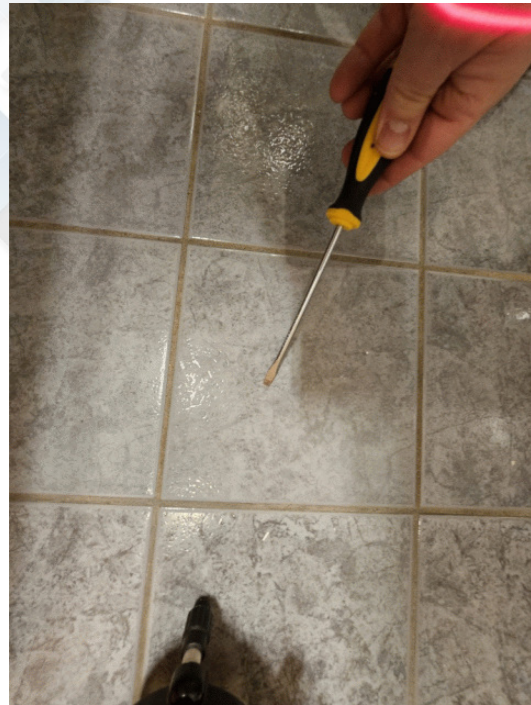
Flisegulv fremstår med noe bruksslitasje, flisefug har avskallet rundt sluk og det er bom (hulrom) under 1 stk flis ved WC, flisegulvet har passert mer enn halvparten av sin forventet levetid. TG2

Merknader: Utskifting/vedlikehold: Normal tid før utskifting av gulv i våtrom med keramiske fliser på påstøp og underliggende banemembran er 20 - 40 år.

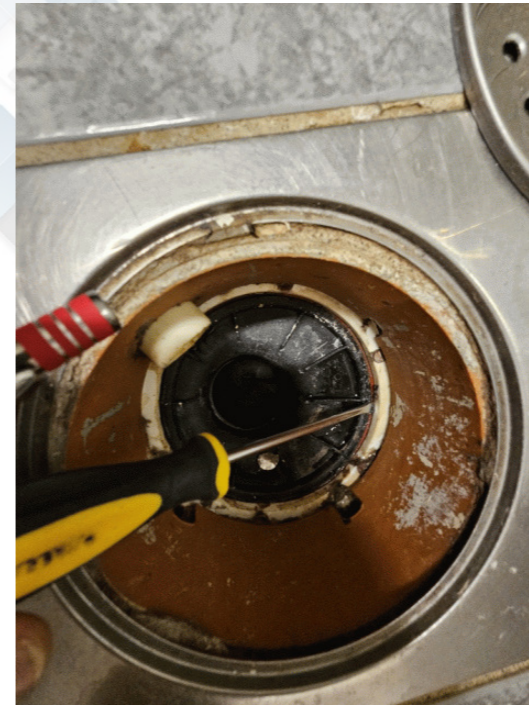
TG 2 1.1.3 Membran, tettesjiktet og sluk

Membranen er fra 2001

Det er påvist avvik i forhold til sluk, rørgjennomføringer, mansjetter eller klemring. Se under.

Det er ikke påvist tegn på feil utførelse, feil materialvalg, skadelig fukt eller utettheter.

Det ble søkt etter fukt på tilgjengelige tilstøtende overflater under befaringen, der det ikke ble avdekket unormale verdier. TG1

Utskifting/vedlikehold: Normal tid før utskifting av gulv i våtrom med keramiske fliser på påstøp og underliggende banemembran er 20 - 40 år.

Utskifting/vedlikehold: Normal forventet levetid før utskifting av gulvsluk er 30 - 60 år.
