Bålyveien 52, 4521 LINDESNES

**Spangereid/ Båly - Flott
ferieleilighet med tilknyttet
hotellrom på Lindenes havhotell**

Sammendrag av boligens tilstand

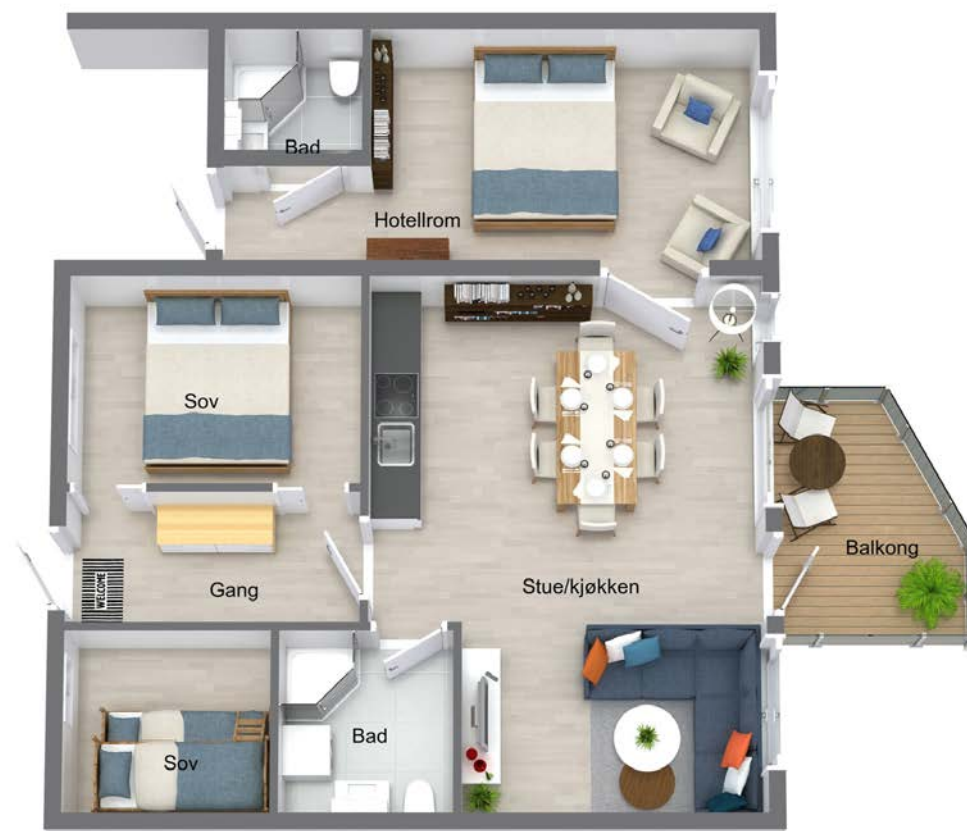
aktiv.
Eiendomsmegling
Havhotellet 922

Her ser du planløsning både på leilighet samt tilknyttet hotellrom. Hotellrom har egen inngang men også dør inn mot stue i leiligheten.

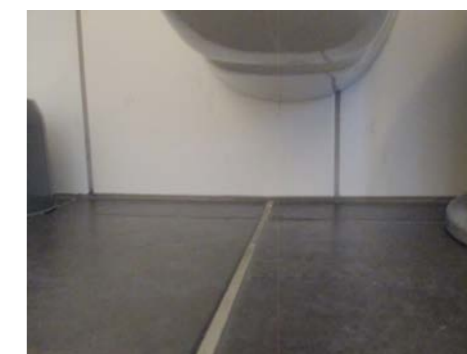
Innredning.

Ingen hull for synliggjøring av lekkasjevann.

- Det er ikke påvist tilfredsstillende løsning for å synliggjøre lekkasje fra innebygget sisterner.

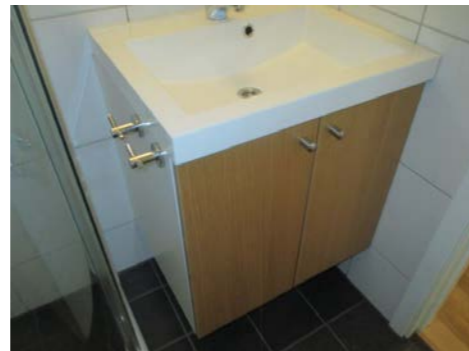
Innredning.

Rommet har innredning med nedfelt servant, veggmontert toalett og dusjvegger/hjørne.

- Det er ikke påvist tilfredsstillende løsning for å synliggjøre lekkasje fra innebygget sistene.
