# **VERDITAKST FOR NÆRINGSEIENDOM**

**Adresse**  
**Matrikkelnr.**  
**Kommune**  
**Hjemmelshaver(e)**  
**Dato for befaring**  
**Markedsverdi**

**Lønnbergvegen 40, 2833 Raufoss**  
**3443-142-42+190**  
**Vestre Toten**  
**Raufoss Idrettslag**  
**15.10.2025**  
**Kr 6'750'000,-**

Oppdragsgiver har bedt om Verditakst / vurdering av eiendommen Lønnberg Hoppseier (Lønnbergbakken idrettsanlegg)

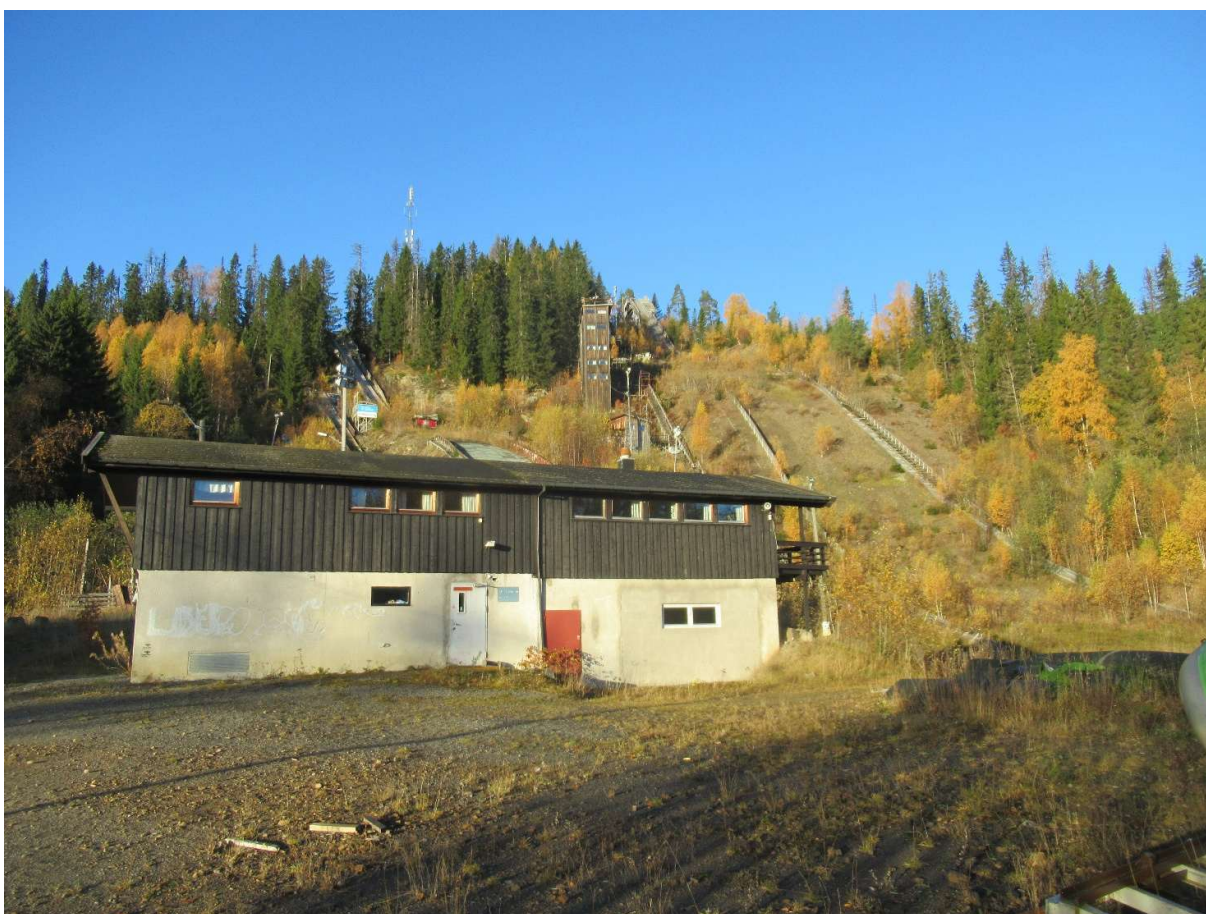
### Fasade mot Øst

Klubbhuset er opprinnelig oppført over 2 plan i 1981/1982 tilbygd mot syd for underetasje i 1987 og over dette tilbygget utvidet i 1993 med kjøkken og større oppholdsrom i 1993 da det også ble lagd trapp for innvendig adkomst underetasjen i tilbygg fra 1987. Traforom og teknisk for kommunalt anlegg mot syd.

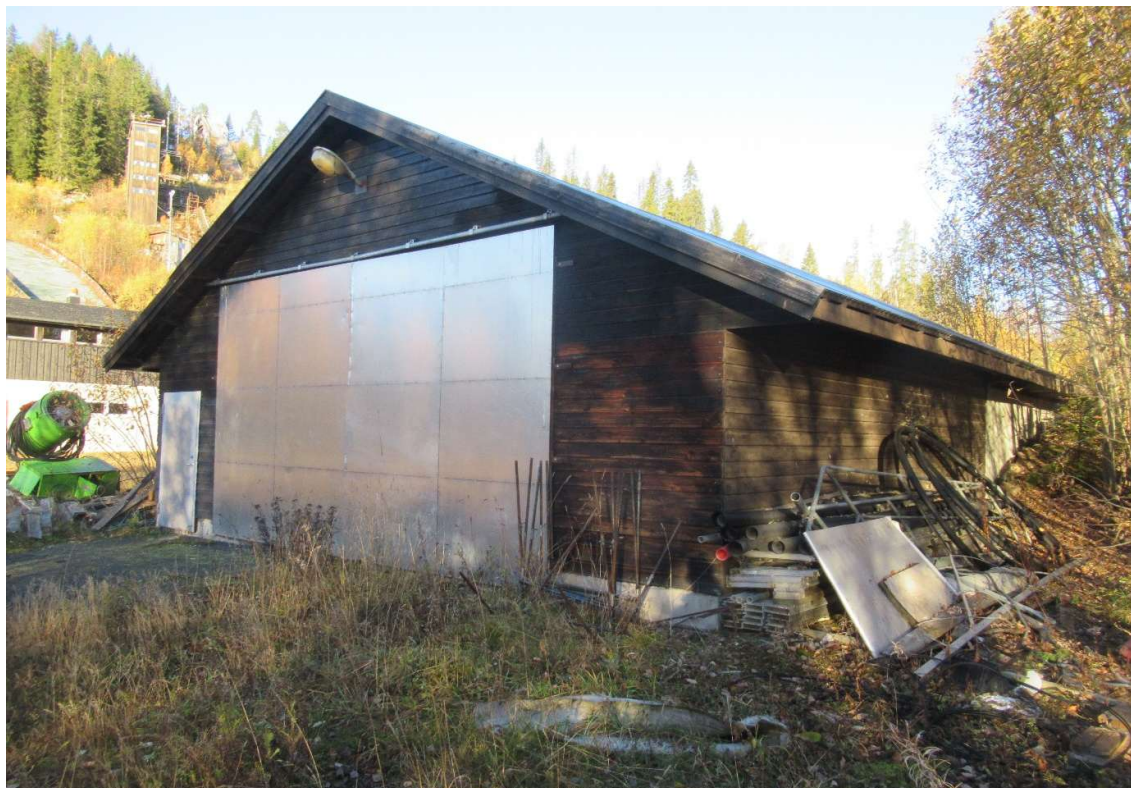
### Fasade mot Syd

Lagerbygning / garasjebygning er opprinnelig oppført i 1993 og senere tilbygd i 1997 hvor det ble etablert et hvilerom oppe i nordre del som ble benyttet til lege – Helse ved arrangement.

Fundamentert på antatt faste masser med grunnmur av betong og støpt plate på mark. Delvis betongvegger der det er fylt inn til konstruksjoner, ellers bindingsverk som er kledd utvendig med trepanel. Tak tekt med plater av metall. Stor port i front hvor man kan kjøre inn med større kjøretøy/prep-maskin evt annet, Gangdør på siden. Hvilerom med utvendig adkomst i gavl nordvegg hvor det er belegg på gulv og panel på vegger og himling. Skråhimling som gir noe lav høyde på sidene. Vindu i gavl mot hall. Bygningen har noe slitasje og bærer preg av begnneset vedlikehold.

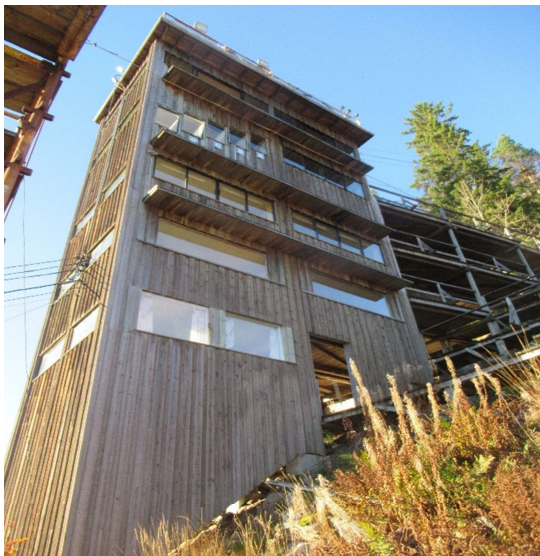
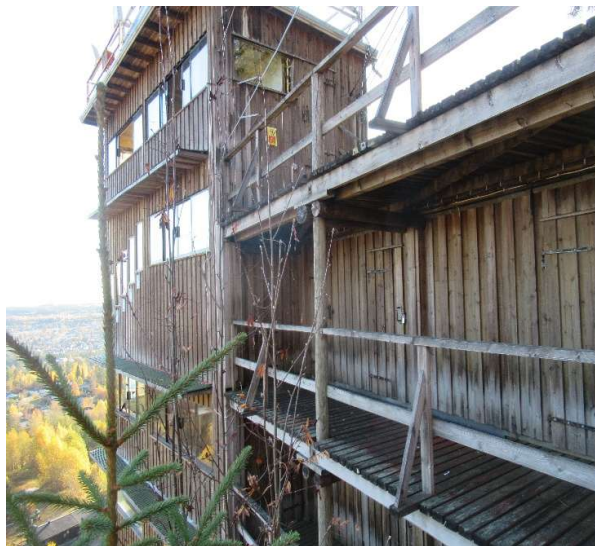
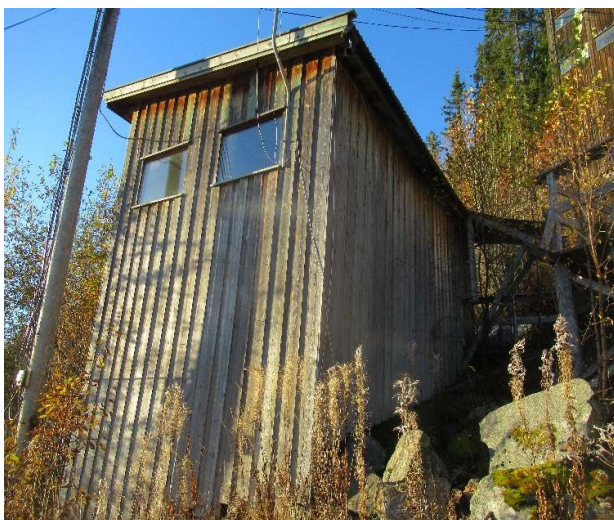
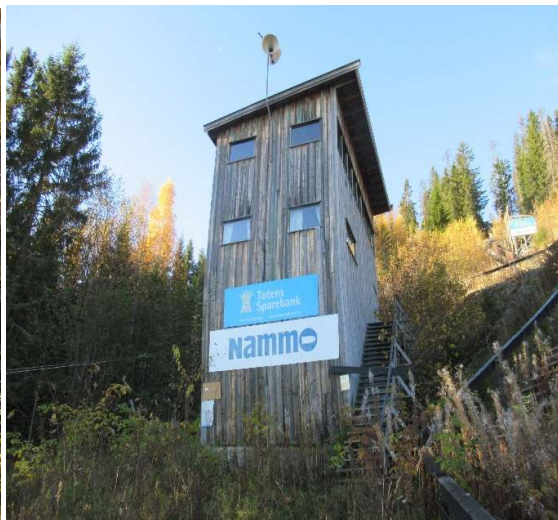
## Fasader K90 – K60 – K40

Det er oppført 3 dommertårn over flere plan i tilknytning hoppbakkene.

Tårnene er fundamentert med søyler til terreng og oppført med impregnerte stolper som delvis er kledd inn. Observert at det er noen stolper med kreosot / trykkimpregnerte materialer. Alle 3 bygningene er oppført i tre og av variert høyde og antall etasjer. Det er generelt stor slitasje og derfor må det legges til grunn at alle er å anse som rivningsobjekter. Taklekasjer, fukt, råteskader m.m. på bygninger og tilhørende konstruksjoner.
