# TILSTANDSRAPPORT

Fiolveien 14 A

5089 BERGEN

26.08.2025

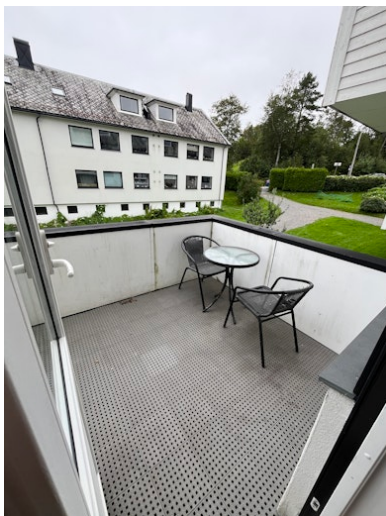
Rekkverket er for lavt i forhold til dagens krav til rekkverkshøyder.

Det er ikke krav om utbedring av rekkverkshøyde opp til dagens forskriftskrav.

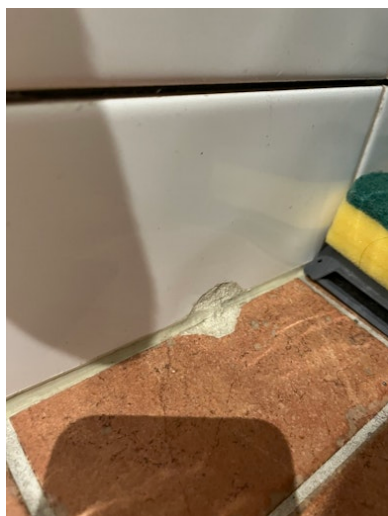
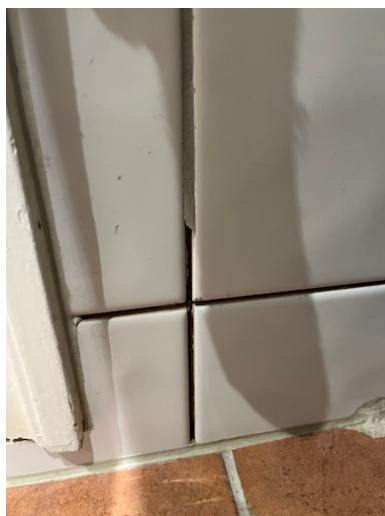
Sprekk i fugemasse

Overflatene begynner å ha oppnådd forventet levetid og tiltak må påregnes på sikt.

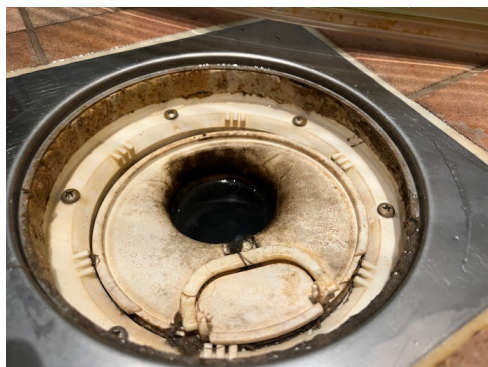
Det er etablert plastsluk i dusjonen.

Grunnet type sluk er ikke dette visuelt synlig.

TG 2 er gitt med bakgrunn i alder på fuktsikringen. Smøremembran har en naturlig aldringsprosess i form av kjemisk uttørking. Normal forventet levetid på smøremembran er 10-20 år. Ved å etablere dusjkabinett vil badet kunne vare i flere år enn den antatte gjenstående levetiden. Det anbefales å etablere tett dusjkabinett.

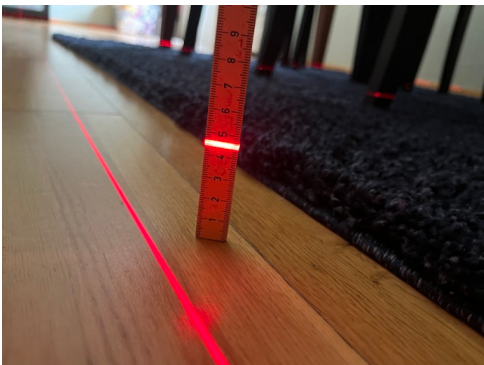
Bjelkelaget er fra opprinnelig byggeår og et avvik utover dagens normer må påregnes.

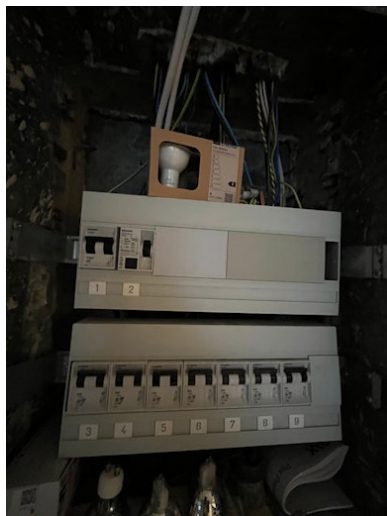
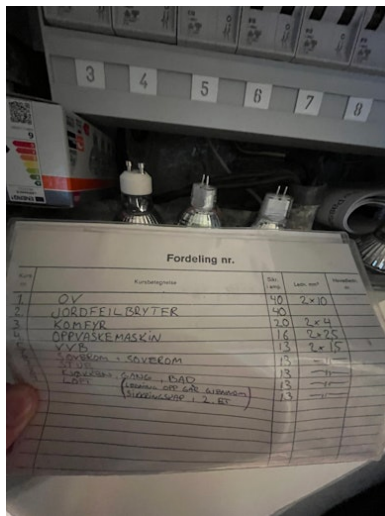
Det elektriske anlegget er ikke Tilstandsgrad-vurdert da undertegnede ikke innehar den faglige kompetansen for vurdering av dette i henhold FEK §9 (Forskrift om elektroforetak og kvalifikasjonskrav for arbeid knyttet til elektriske anlegg og elektrisk utstyr).

Det er likevel foretatt en enkel vurdering av anlegget basert på selgers informasjon og besiktelse av synlige deler i boligen. Undersøkelsen er basert på spørsmål og punkter fra forskriften Tryggere Bolighandel som ble vedtatt 01.01.2022.
