# LANDBRUKSTAKST

**Fet**

**Nyveien 797, 1963 FOSSER**

Gnr 14: Bnr 5, bnr 6

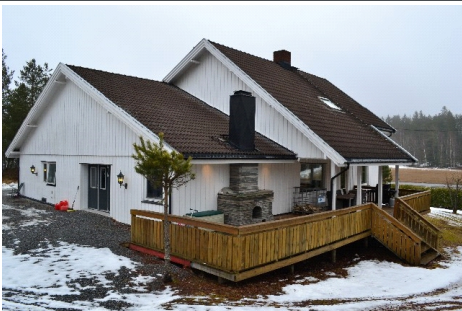
### Våningshus

| Bygningsdata | |
|---|---|
| | <p>Byggeår: 1974</p> <p>Anvendelse/ enkel<br/>byggningsbeskrivelse: Bygningen er oppført vest på tunet.</p> <p>Opprinnelig delen fra 1924 er oppført på spekket natursteinsmur fundamentert på morenemasser.<br/>Tilbygg med støpt ringmur på morenemasser.<br/>Bygningen har krypkjeller.</p> <p>Opprinnelig bygg oppført i 1 1/2 etasje i laftet tømmer. Etasjeskille i bjelkelag.<br/>Tilbygg i en etasje mot syd og vest. isolert bindingsverk.<br/>Bygningen er utvendig panelt med malt tømmermannspanel.</p> <p>Vinduer i stue og kjøkken skiftet i 2011. Trerammer med 2 lags isolerglass.<br/>Resterende vinduer av forskjellig alder og utførelse.</p> <p>Heltre inngangsdør med glass felt. Balkongdør med 2 lags isolerglass.</p> <p>Saltak tekket med sementstein. Beslag, takrenner og nedløp.</p> <p>Telgsteinspipe med tilkoblet ildsteder i stue og kjøkken. Peis med pipe på veranda. Pipe beslått over tak. Peis og pipe forblendet med skiferfliser.</p> <p>Oppvarming med luft til luft varmepumpe, strøm og ved.</p> <p>2 bad i første etasje. Et bad renoveret i 2014. Flislagt gulv med varme. flislagte vegger. Heldekkende servant i innredning. Toalett og dusj. Downlights.</p> <p>Eldre bad og vaskerom med flislagte gulv med varme og flislagte vegger.</p> <p>Separat toalettrom.</p> <p>Kjøkken med hvit profilert innredning. Heltre benkeplate. Separat kjølerom</p> <p>1 etasje inneholder i tillegg soverom, master soverom, kontor og trim/hobbyrom.</p> <p>2 etasje inneholder 2 soverom stue, bad og gang.</p> <p>Tilbygg (i 1980)</p> |

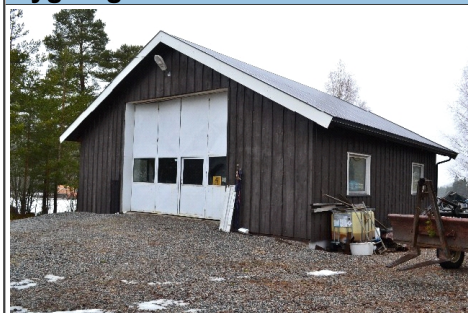
## Verksted

bygningsbeskrivelse: Bygningen er oppført nord på tunet i to fulle etasjer. Verksted i begge etasjer.

Bygningskonstruksjon i lettklinker blokker i begge etasjer. Utvendig pusset. Etasje skille i betong.

Saltak i stålkonstruksjon, isolert og kledd med profilerte plater. Takrenner og nedløpsrør.

Grunnplan ble i 2005 kledd med stående villmarkspanel og tak lagt om.

Grunnplan utgjør et åpent areal med foldeport på syd vegg. (b=5,0 h=40,m). Sikringsskap med god kapasitet. Avtrekkskanal på østvegg.

Underetasjen er inndelt i to rom med skillevegg av lettklinkerblokker. Foldeport i hver enhet samt separat inngangsdør.

Vestre rom med på støp, østre rom med bare grovstøp.

Et godt vedlikeholdt og fleksibelt bygg.

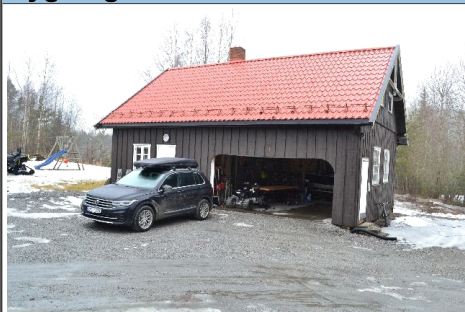
## Garasje/bryggerhus

Anvendelse/ enkel  
byggningsbeskrivelse: Bygningen er oppført vest på tunet.

Bygningen utgjorde opprinnelig et bryggerhus som i dag utgjør den søndre delen av bygget. Oppført i laftet tømmer i 1 1/2 etasje. Fundamentert på naturstein punkter. Innvendig støpt gulv. Arealet er fordelt på to rom hvor rommet mot øst inneholder en bakerovn. Rommet mot vest er innredet til sosialt bruk med grue og vedovn. Arealet har nye vinduer, nedforet himling og innlagt strøm.

I 1990 ble bygningen forlenget mot nord med en garasje. Fundamentert på støpt markplate. Bygningskonstruksjon i en etasje i bindingsverk. Åpen himling. elektrisk leddport mot tunet. Trapp til loft over bryggerhus.

Bygget er utvendig panelt med villmarkspanel. Saltak tekket med taksteinsplater. snøfangere mot øst. Takrenner og nedløpsrør.

Bryggerhuset med teglsteinspipe, rehabilitert over tak.

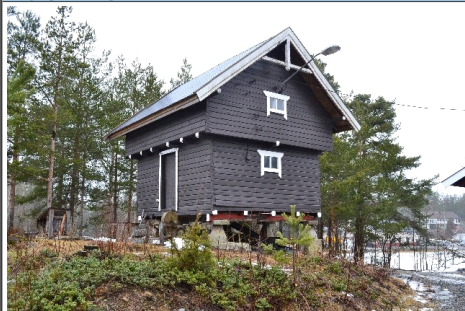
## Stabbur

Anvendelse/ enkel  
byggningsbeskrivelse: Stabburet er oppført på en høyde, midt på tunet. Laftet tømmerkonstruksjon i 1 1/2 etasje med utlegg på loft.

Støpte fundamenter på morenemasser.  
Grunnplan med et rom, trapp til loft.

Heltre gulvbord i begge etasjer. Innlagt strøm

Bygningen er godt vedlikehold og uten synlig setninger eller skader. Bruken utgjør i dag vesentlig lagring av privat løsøre og driftsrelevansen er vurdert som lav.
