Stockholmgata 29, 0566 OSLO

**Stor og populær 2-roms i svært  
høy 1. etg. Rolig og skjermet  
beliggenhet. Peis. Behov for  
oppussing.**

# Tilstandsrapport

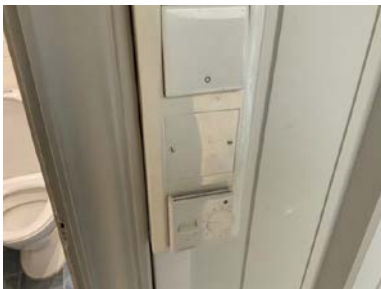
Den vurderes derfor til TG-2.

Konsekvens: Det er ikke umiddelbart behov for tiltak. Man må være klar over gulvvarmens alder.

Gulvvarme var avslått på befaringsdagen.

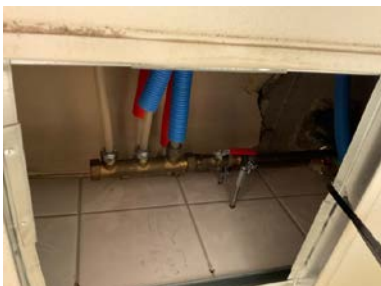
Hvor er hoved-stoppekran plassert: Det er stoppekraner i kjøkken, samt oppe i luke i tak.  
Er hovedstoppekran funksjonstestet: Ja.

Det skal vurderes om stoppekranen er lett tilgjengelig:  
I dette badet er den plassert bak luke i taket i rommet.  
Når dette badet ble bygget, var dette en vanlig løsning.  
Men det skal bemerkes at en stoppekran som er plassert i taket i bad, ikke er å anse som lett tilgjengelig.  
Det er ikke krav om å oppgradere mot dagens regelverk, men forholdet blir kommentert.  
Det blir ikke satt tilstandsgrad for dette forholdet.

Rør-anlegg i tak i bad.

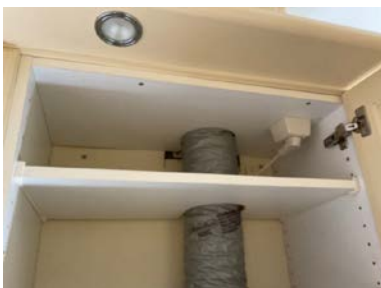
Konsekvens: Avtrekksløsningen bør undersøkes nærmere.  
Dette vil medføre forandringer i plassering av overskap.  
Avtrekksventilen skal være åpen og tilgjengelig.

Fra selskapets vedtekter: Det er ikke tillatt å koble avtrekksvifter til luftekanalene i boligselskapet. Det er heller ikke tillatt å installere kjøkkenvifteventilator da det kun er tillatt å benytte kullfilter på kjøkkenviften. Det er ikke tillatt å blende eller dekke til ventiler i yttervegg.

Avtrekk fra kjøkken. Ventil blendet.

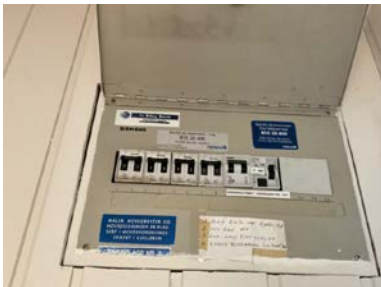
Sikringskap.

For å få en fullstendig kontroll av el-anlegget anbefales det å innhente en utvidet el-kontroll/tilstandsvurdering av el-anlegget etter NEK 405-2-3:2023..

Konsekvens: Hvis en tilstandsvurdering avdekker avvik, må det gjøres oppgradering/utbedring.
