# Tilstandsrapport - NS 3600

## Hyldalen 395

3660 Rjukan

Gnr: 122 Bnr: 409

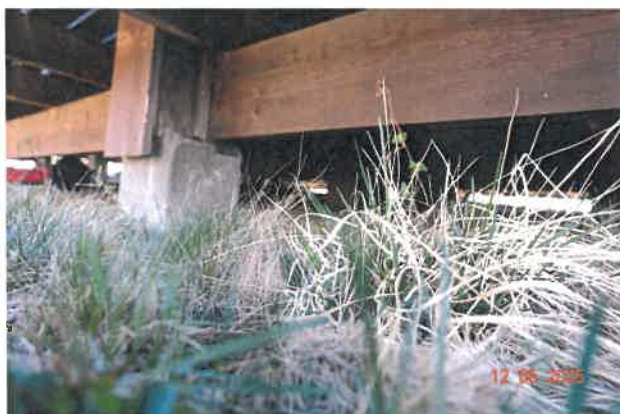
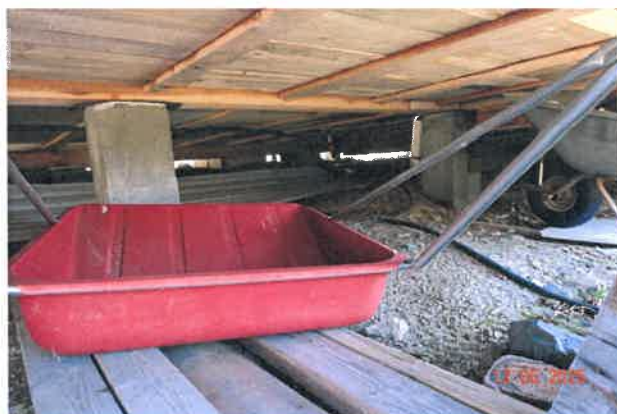
Pilarer med antatt støpt betongsåle punkt. Det er registrert noen mindre skjevheter i enkelte pilarer under hytten. Det er ingen avvik funnet på innvendige gulver ved nivellering av overflate.

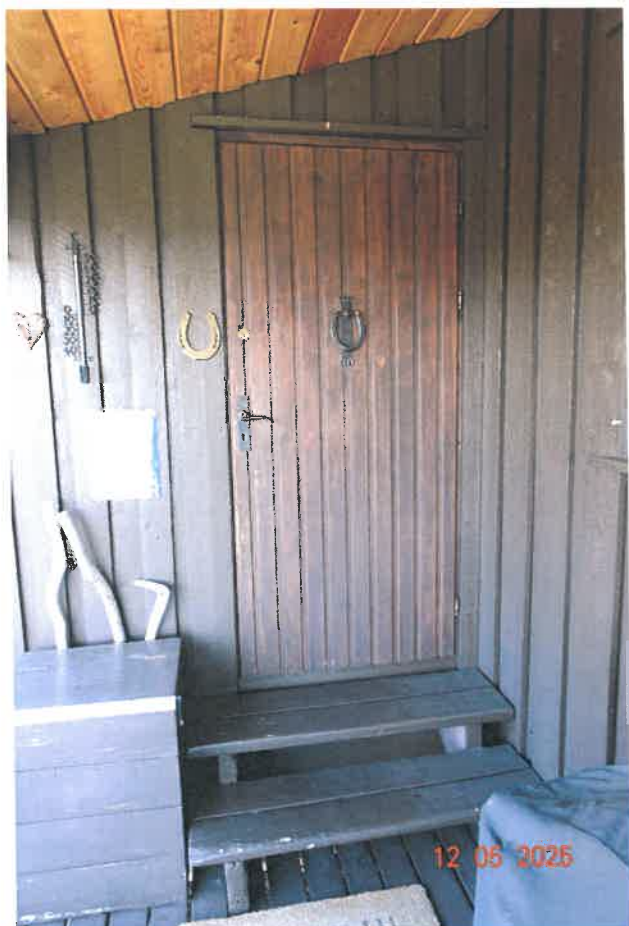
Ytterdøren er av type fyllingsdør tildekket med panelt ytterside. Døren er konkludert med avvik til tetthet ut fra dagens krav.

Panelt behandlet ytterdør.

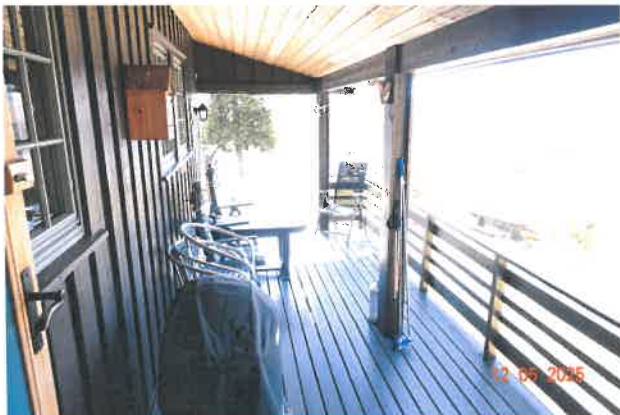
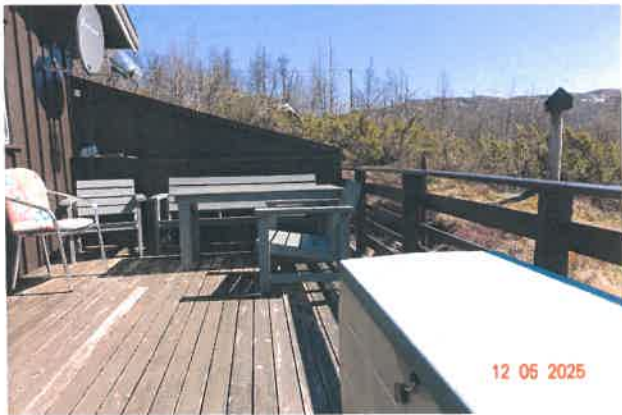
Terrassen er oppført på pilarer med bjelker og spile-gulv, gulv overflater er behandlet, deler av terrasse med slitt overflate. Det er registrert beiset bjelker som kan indikere ikke impregneret material. Rekkverk av liggende lekter / bord med topp-bord. Det er oppført skrå bygget levegg til skjerming av deler av terrassen.

Det er registrert slitt overflate behandling på del av terrasse gulv.

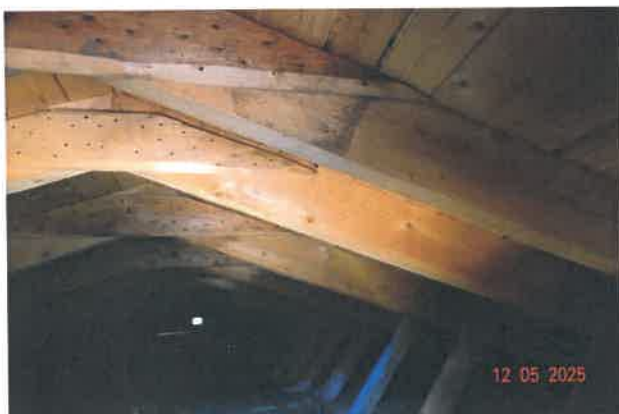
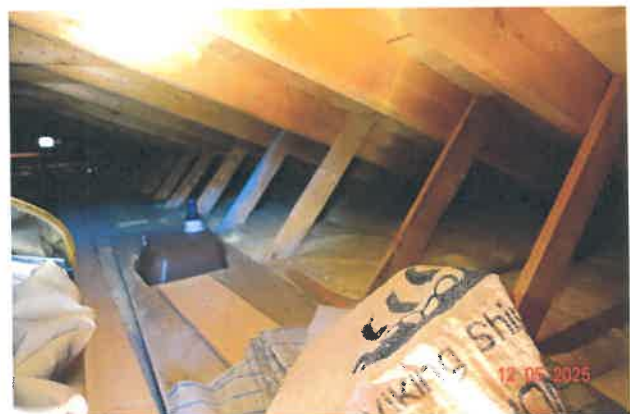
Takkonstruksjonen er registrert gjennom luke i vegg, registrert konstruksjon er plassbygget med avstivning, undertak av rupanel, hele himlingen er isolert med mineralull isolasjon opplyst 20 cm tykkelse. Konstruksjonen er registrert med avvik på luftsirkulasjon etter dagen krav, det er kun luftluke montert til konstruksjonen. TG2 gis pga att tak konstruksjonen har avvik fra dagen TEK17 krav til luft sirkulasjon, bæring av snølast.

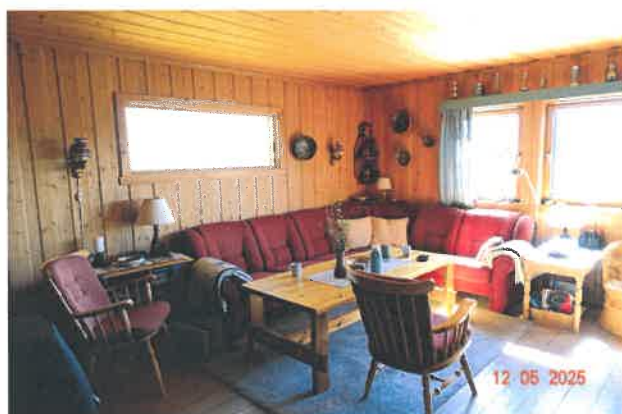
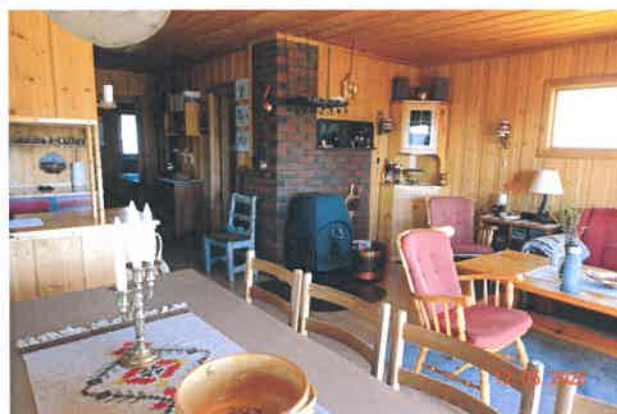
Gulv overflater registrert med noen krympinger som ansees som normalt, alle vegg og himlinger tildekket med panelte flater registrert i tilfredsstillende stand godt ivaretatt etter 44 år bruk.

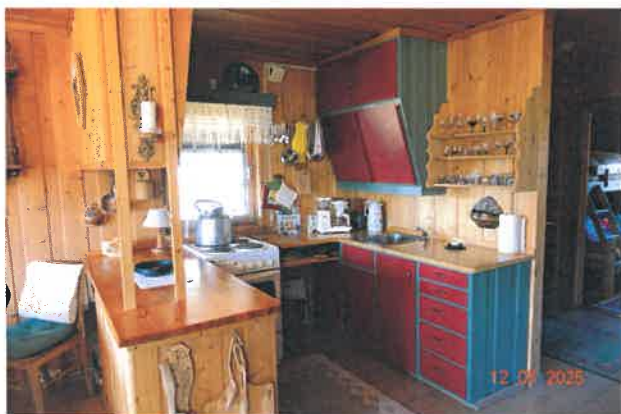
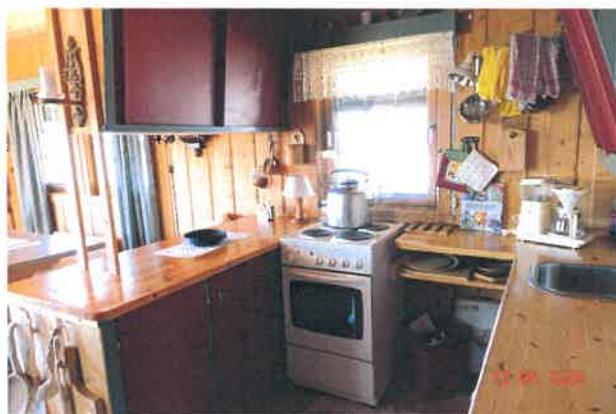
Det er ingen montert avtrekk / ventilator til kjøkken innredningen.

Komfyren er plassert under vindu som tilsier vanskelighet med montering av ventilator.

Kjøkken innredningen er plassbygget malt innredning med slette malte dører og skuffer, skyvedører til overskap. Innredningen er tilordnet med åpen løsning mot stue med panelt front. Innredningen er registrert med tilfredsstillende skaplass.

Ventilator kostnad med montering.

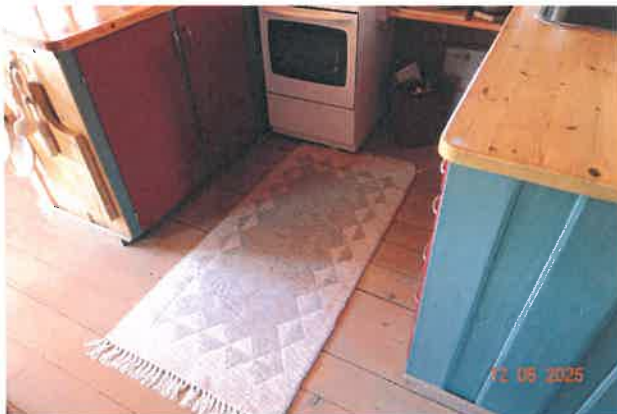
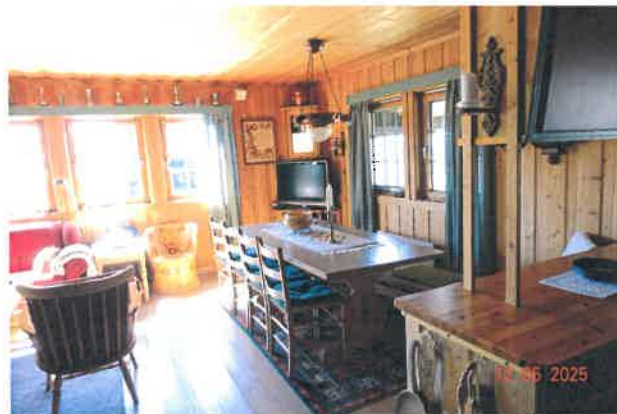
Gulv overflater er nivellert og funnet med kun mindre avvik godt innenfor kravet.

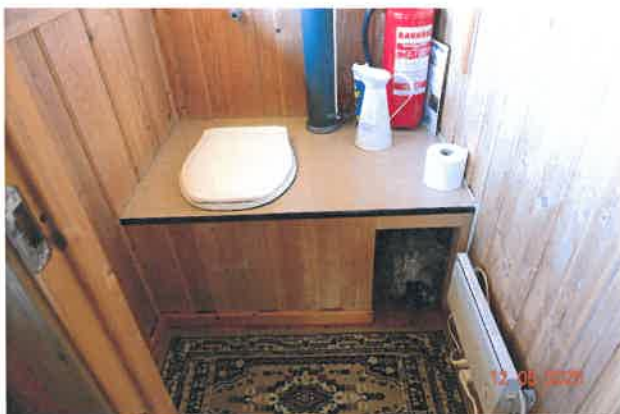
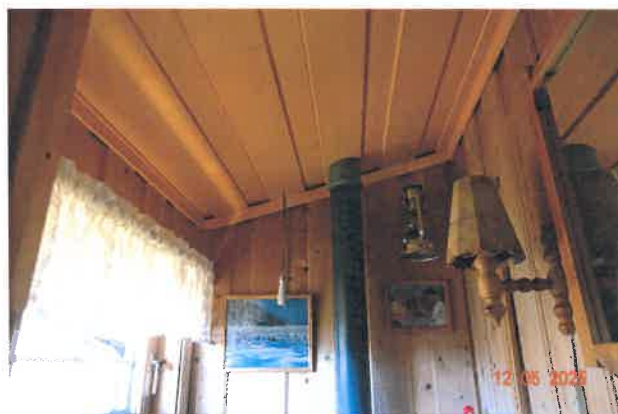
Det er lufte-spalte i vindu som ventilering av do-rommet, egen luftning tilordnet fra do-kammer, det er montert vindu som kan benyttes til avluftning. Ut fra krav er det avvik på tilordnet til og avluft til rommet.

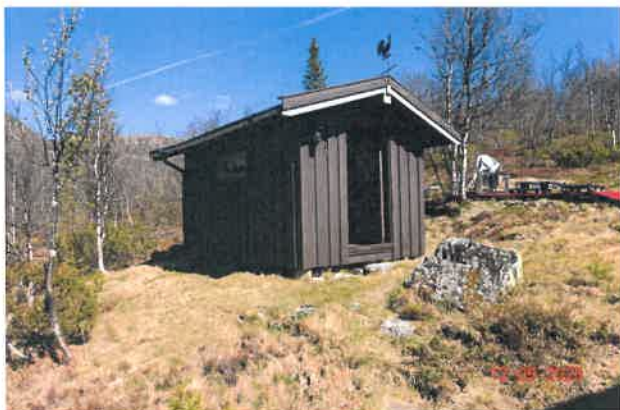
Skjul bygningen er registrert tilfredsstillende som skjul. Bygningen er ikke innredet.

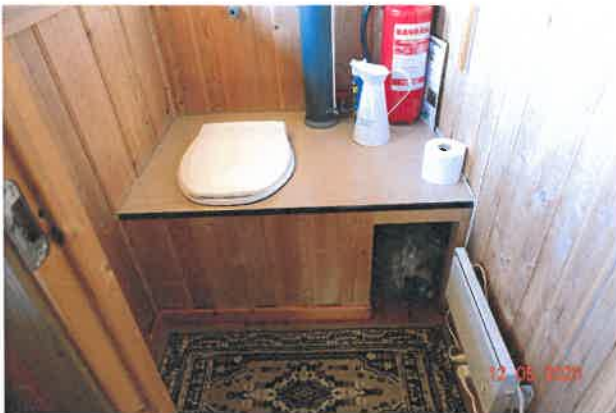
Det er brannsluknings apparat og røykvarslere montert i bygget.

Viser brannslukkings apparat.
