Gunnar Schjelderups vei 13E, 0485 OSLO

**Lys & velholdt 2-roms selveier med  
balkong | Lave felleskost | Heis |  
Nær BI | Kort vei til buss, trikk og  
T-bane |**

# Tilstandsrapport

# gnr. 77, bnr. 376, snr. 28

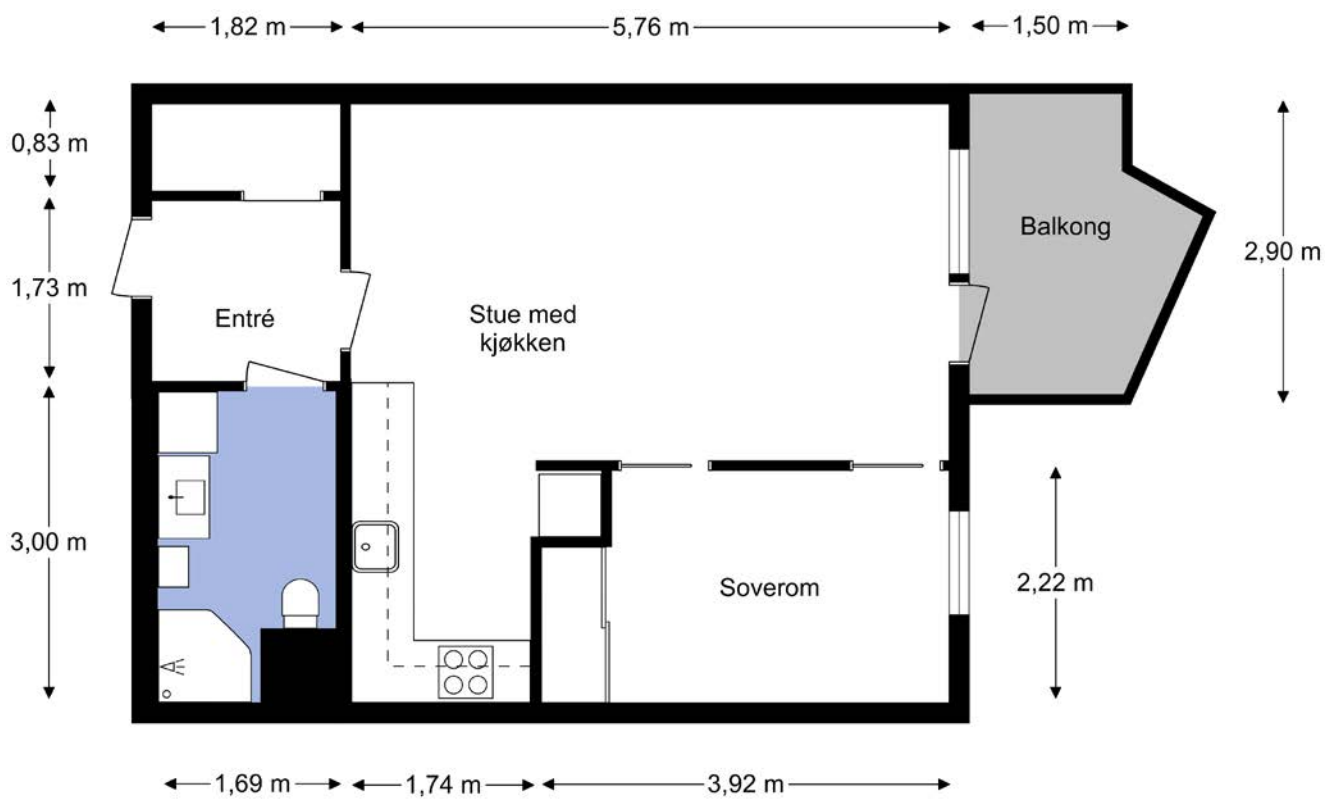
Plantegningen er ikke i målestokk og noe avvik kan forekomme.

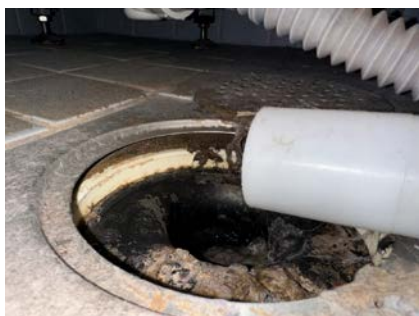
Det anbefales bruk av dusjkabinett, for å hindre fuktinntregning i eldre konstruksjoner.

Plastsluk med klemring for membran

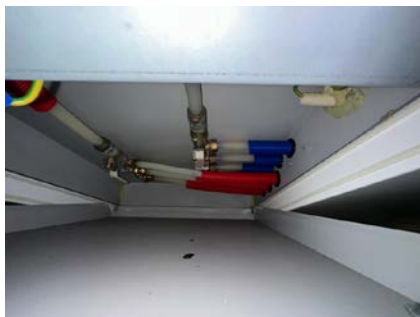
Løsning med dusjkabinett bør endres.  
Det ikke er mulig å stenge vannet i leiligheten  
pga. vanskelig adkomst.

Stoppekranner plassert på bad

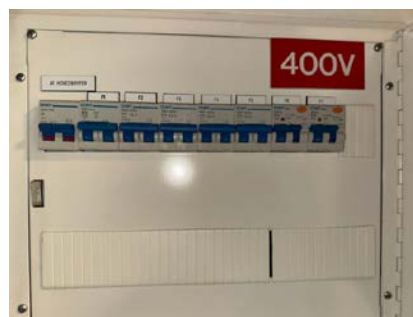
**Det er Forus Elektro Automatikk, som står oppført som installatør på anlegget.**

Sikringsskap med automatsikringer.
