# Lækker 3-roms leilighet med utvidet kjøkken og moderne standard | Solrikt og utsikt

# Tilstandsrapport

Adresse: Stølsvegen 100B, 5262 ARNATVEIT

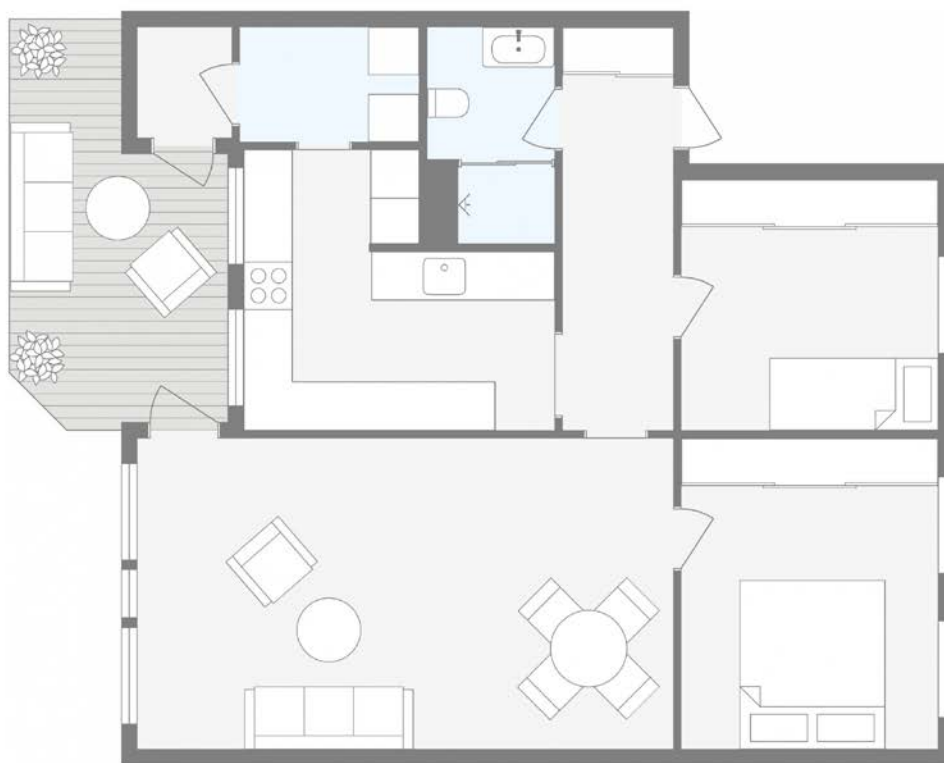
Dette er illustrasjon på planløsning, ikke målsatt.

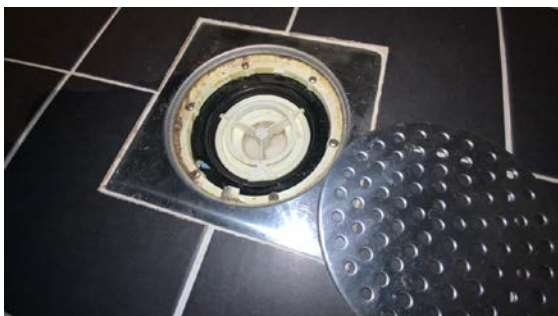
## 2. ETASJE > BAD

- Det er mulighet for at det kan forekomme vannlekkasje på våtrommet hvor vann ikke vil gå til sluk.
- Det er påvist at høydeforskjell fra topp slukrist til gulv/synlig topp membran ved dørterskel er mindre enn 25 mm.
- Det er påvist avvik i fallforhold til sluk i forhold til krav i forskrift på byggetidspunktet.

Det er tilfredsstillende lokalt fall til sluk i dusjkrok. Sokkelen til dusjveggen er tett. Ved lekkasje utenfor dusjvegg, eller fra rør-i-rør skapet, vil vannet renne ut dør, før det renner til sluk.

Våtrommet fungerer med dette avviket. For å utbedre avviket må sokkelen til dusjveggen fjernes og det må etableres fall mot sluk i hele badet.

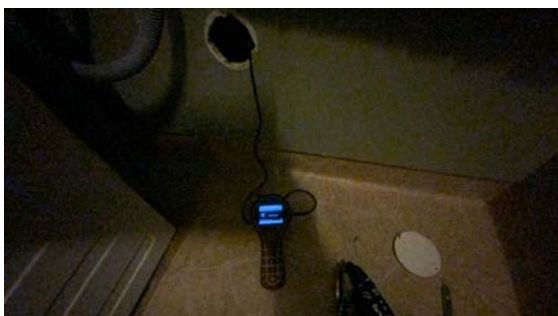
## 2. ETASJE > VASKEROM

- Det er påvist andre avvik:

Våtrommet fungerer med dette avviket.

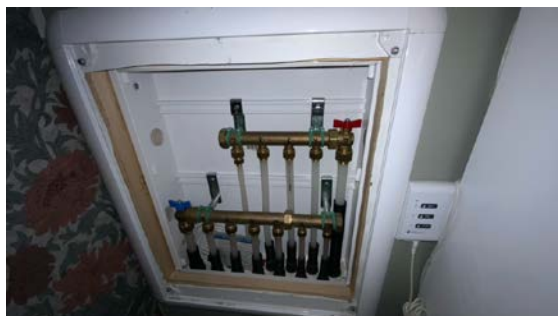
Vannledninger av rør-i-rør-utførelse.

Det ble ikke registrert lekkasje i rørfordelerskap.  
Rørfordelerskapet bør kontrolleres regelmessig.
