*VERDITAKST*  
*OVER*  
*LANDBRUKSEIENDOMMEN.*

*Svarverhaugen, Siggerudsvegen 152, 2270 Flisa.*

*Gnr. 127 Bnr.5*

# Verditakst.

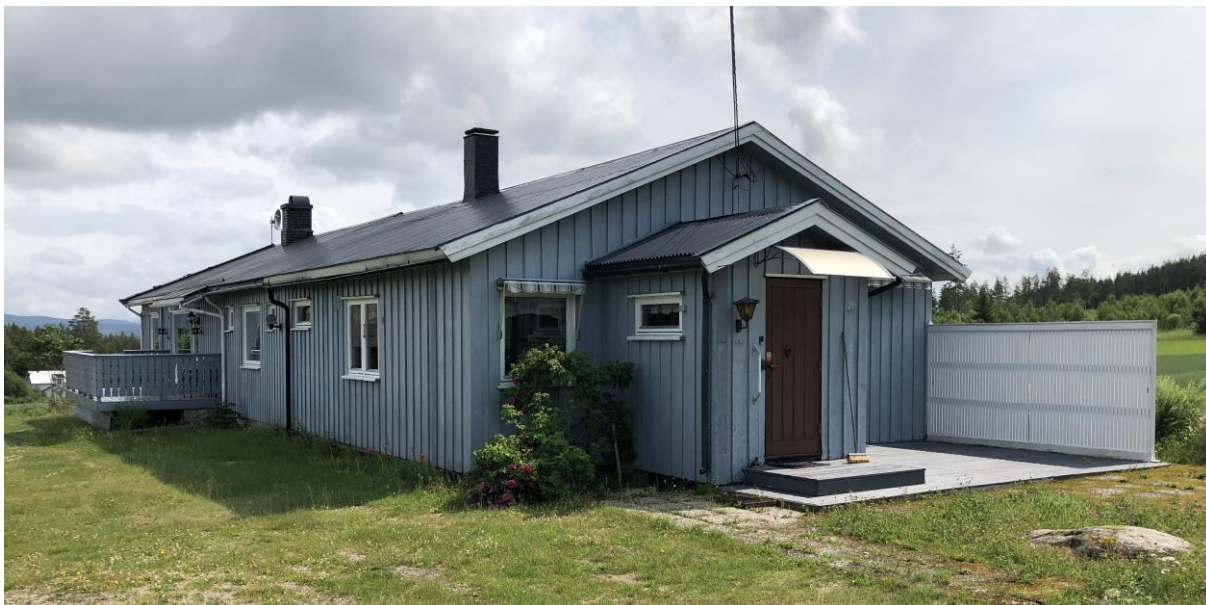
### **Våningshus/generasjonsbolig.**

*Bolighus i en etasje med kjeller under eldste del av bygget. Gangbygg i begge ender, det er innvendig adkomst mellom de to boenheter.*

*Senere tilbygget boenhet i en etasje uten kjeller. Grunn- og ringmurer er bygget av Lecastein, som er pusset på synlige flater, støpte gulver i kjeller. Støpt hvelv over kjeller og trebjelkelag over kryperom, usikkert om isolasjon.*

*Yttervegger i bindingsverk, alt med utvendig stående tømmermannskledning, synlige skader flere steder på utvendig kledning, innvendig panel- og eller platekledning, antatt 10 cm mineralull isolasjon i vegger. Tre-vinduer med isolerglass, fra flere perioder, annen type i kjeller. Punkterte vinduer er påregnelig. Innvendige glatte finerte dører i hovedsak, noen med glassfelt. Stedsbygget sperretak er tekket med undertak og derover profilerte metallplater, metaltakrenner med nedløp.*

*Huset fremstår som normalt vedlikeholdt, etter alder.*

*Skjulte skader må påregnes med så gammelt hus, ikke samme standard som dagens krav til isolering og tetthet. For mer detaljerte opplysninger vises til utarbeidet tilstandsrapport.*

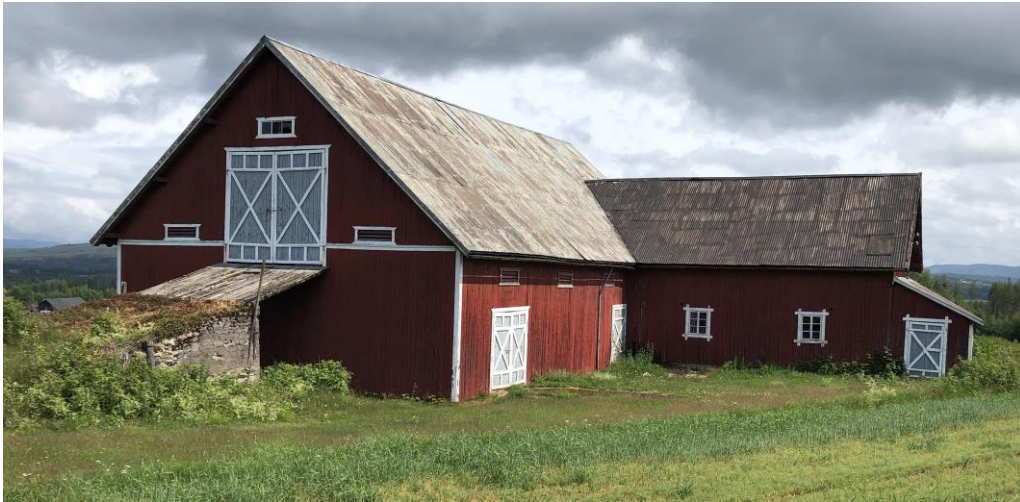
### **Driftsbygning m/sidebygg.**

*Tradisjonelt bygget fjøs og høylåve med sidebygg lager og utedo. Bygget på støpte murer eller punktfundament, støpte gulv i tidligere fjøs, tregulv i låve og jordgulv i øvrig.*

*Fjøsdel var flisisolert, ellers enkel låvepanel. Bygget over fundamenter med bindingsverk med utvendig stående kledning. Lufterister i yttervegger for tidligere høytørk.*

*Doble eller enkle labankdører til bygget, det var innlagt elektrisk kraft, men kuttet..*

*Sperretak i vinkel er stedsbygget og tekket med bølgeblekk, mangler takrenner.*

*Bygget har i dag kun anvendelse til enkel lagring, sidebygget fjøs må rives, store råteskader og setninger. Låvebygg kan bevares med stor del av egeninnsats, uten det er den verdiløs.*

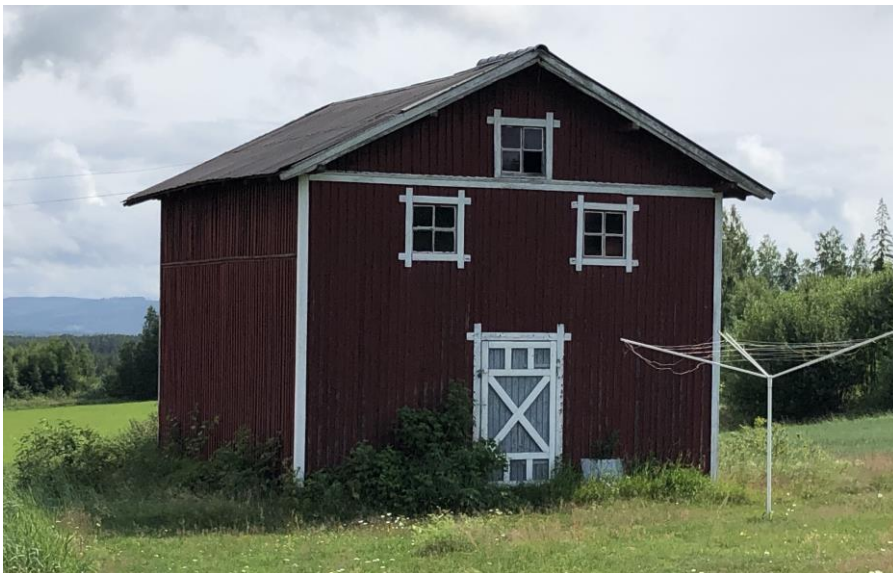
### **Stabbur.**

*Tradisjonelt bindingsverksstabbur på enkle lave fundament i to etasjer, flere rom i første etasje og ett rom i annen etasje, enkel stedsbygget trapp mellom etasjer. Utvendig stående lektepanel. Labankdør og enkle sprossevinduer i bygget. Sperretaket er tekket med bølgeblekk tekking, uten takrenner. Grove tregulv i begge etasjer. Bygget er kun egnet til enkel lagring. Svakt vedlikehold.*

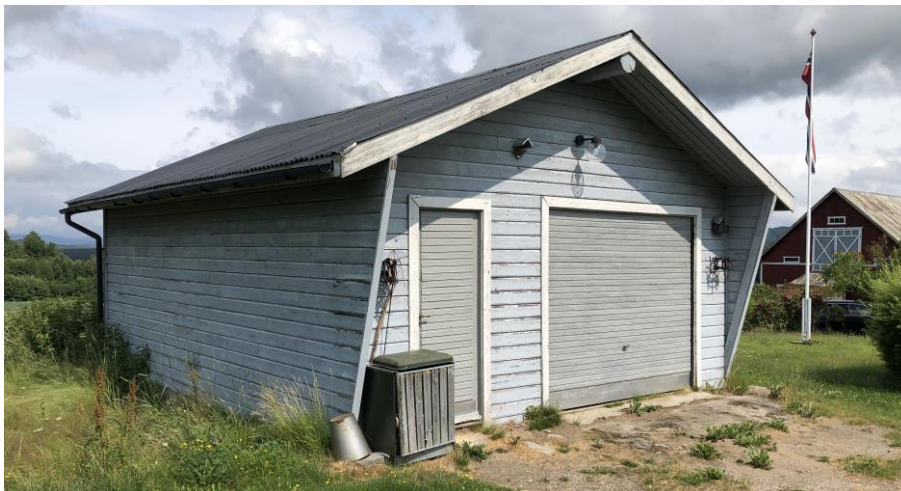
### **Garasje.**

*Tradisjonelt bygget garasje på støpt plate. Yttervegger i 75 mm bindingsverk med utvendig liggende kledning, ingen innvendig kledning. Stedsbygget sperretak er tekket med profilerte metallplater og metall takrenner med nedløp, noe takoverbygg ved vippeport og gangdør. Oppdelt til garasje og bod. Bod ikke besiktiget grunnet manglende tilgang. Det er innlagt elektrisk kraft til bygget for lys og kontakter, svakt vedlikehold. Lave vegger er utsatt for fuktskader, vegetasjon bør holdes borte fra veggene.*

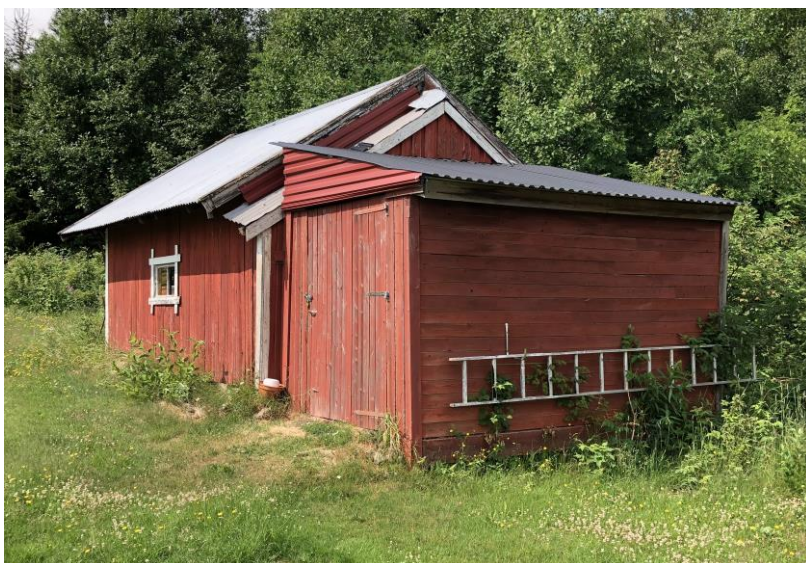
### **Garasje/vedskåle.**

*Huset er bygget i to perioder og utførelse. Lave enkle fundament på begge deler, vedskåle med jordgulfv og enkle natursteinsfundament. Yttervegger i bindingsverk med utvendig enkel kledning, stående på vedskåle og liggende på nyere sidebygg, plassbygde labankdører til byggene. Stedsbygget sperretak tekket med bølgeblikk og sidebygget pulttak tekket med profilerte metallplater, bygget mangler takrenner. Denne del var låst, ikke besiktiget. Oppdeling til vedskåle og liten garasje. Bygget har et enkelt vedlikehold. Lave vegger er utsatt for fuktskade hvis ikke vegetasjon holdes nede.*
