Johanne Borgens veg 6F, 2040 KLØFTA

**Pen 2-roms leilighet i 2.etasje |  
Balkong med utsikt |  
Parkeringsplass med  
lademulighet |**

# Pen 2-roms leilighet i 2.etasje

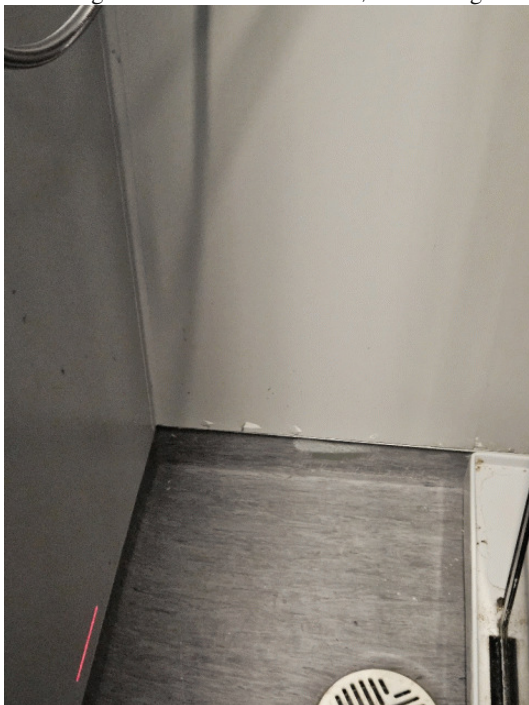
**TG 2** 1.1.2 Overflate gulv

Vinylbelegget fremstå i grei stand, men det er en liten skade midt på gulvet og vinylbelegget har passert mer enn halvparten av sin forventet levetid. TG2

**Merknader:** Utsifting/vedlikehold: Normal tid før utsifting av vinyl er 15 - 25 år.

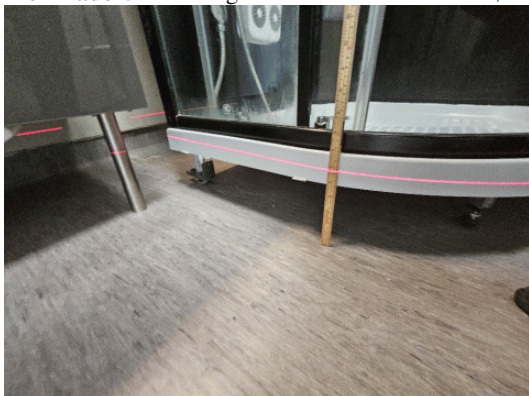
## TG 2 1.1.3 Membran, tettesjiktet og sluk

Membranen er fra 2006

Det ble ikke boret hull direkte bak vanninstallasjonen inn til bad, grunnet at vannrør er ført igjennom kjøkkenvegg og hull boring der kan skade vannrør. TGIU Ytterligere undersøkelser må gjøres.

Det ble også søkt etter fukt på tilgjengelige tilstøtende overflater under befaringen, der det ikke ble avdekket unormale verdier. TG1
