Hjellbakkvegen 3, 6600 SUNNDALSØRA

Pen 3-roms leilighet i 2.etasje med veranda.

Tilstandsrapport

- Andelsleilighet
- Hjellbakkvegen 3, 6600 SUNNDALSØRA
- SUNNDAL kommune
- # gnr. 49, bnr. 21
- # Andelsnummer 20

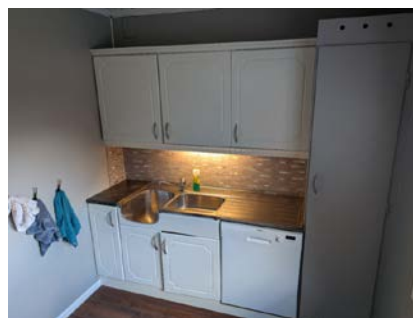
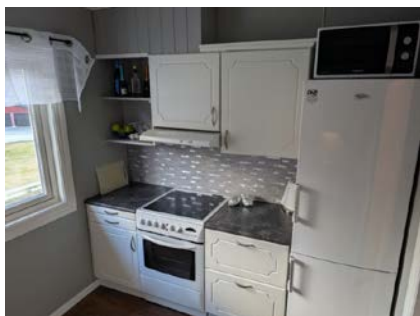
2. ETASJE > KJØKKEN

Malt, profilert innredning med over- og underskap, Laminat benkeplate og oppvaskbenk i stål. Flis over kjøkkenbenk. Plass til kjøleskap, oppvaskmaskin og komfyr.

Benkeplate ny i 2025.
