Selvbyggerveien 169, 0591 OSLO

**Lys 3-roms selveier i 2.etasje |  
Sentral beliggenhet og markanær |  
Balkong på 8 kvm | Kjøkken fra  
2022**

# Tilstandsrapport

## BOLIGBYGG MED FLERE BOENHETER

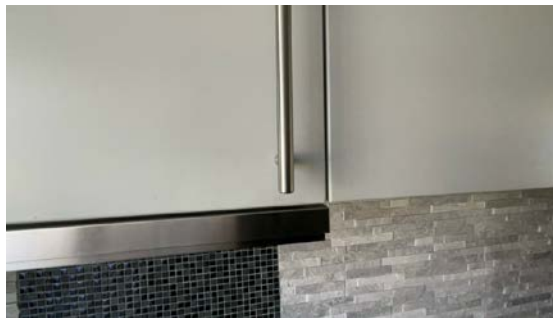
#### Overflater og innredning - avvik

- Det er påvist skader på overflater/kjøkkeninnredning utover normal slitasjegrad.

Stedvis synlig elde på fronter.

- Det må påregnes lokal utbedring/utskifting.

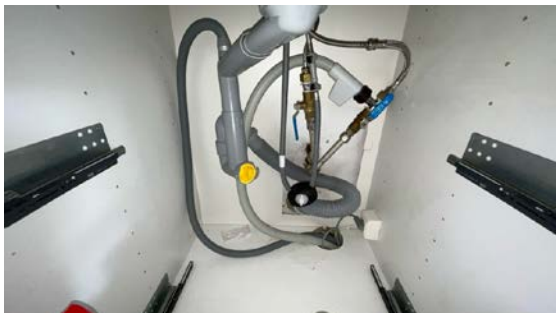
Besiktigelse av røropplegg.

- I forbindelse med oppgradering av våtrom vil det være naturlig med utskiftning av rør.
- Det er ikke behov for utbedringstiltak siden anlegget fungerer i dag, men ut ifra alder kan skader plutselig oppstå på eldre anlegg.
- Tidspunkt for utskiftning av vannledninger nærmer seg.
