Tveito alle 18B, 3660 RJUKAN

**Pen og praktisk leilighet i  
Tveitoparken borettslag med enkel  
adkomst i 1.etasje**

| Tilstandsrapport ..... | 28 |

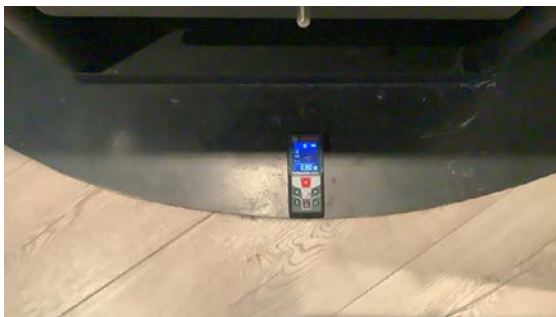
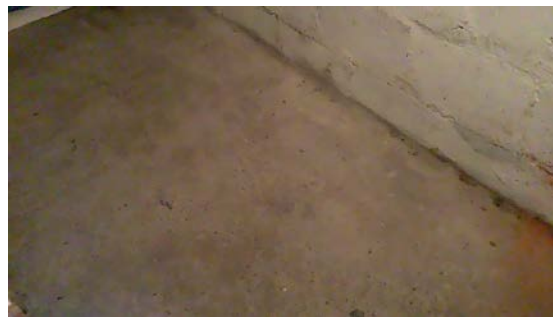
## TG 2 Rom Under Terreng

- Det er påvist indikasjoner på noe fuktgjennomtrenging i kjellergulv.
- Det er påvist indikasjoner på noe fuktgjennomtrenging inn i kjellermur.
- Kjeller har begrenset ventilering/luftgjennomstrømning.

- Konstruksjonene må sikres mot råte, sopp og skadedyr.
- Det påviste fuktnivå gir grunn til å overvåke konstruksjonen jevnlig for å se utvikling over tid, og eventuelt foreta tiltak for å unngå fuktskader.

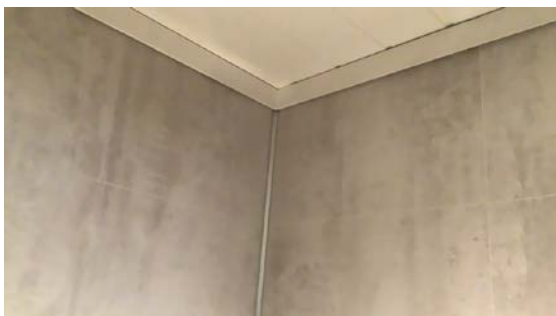
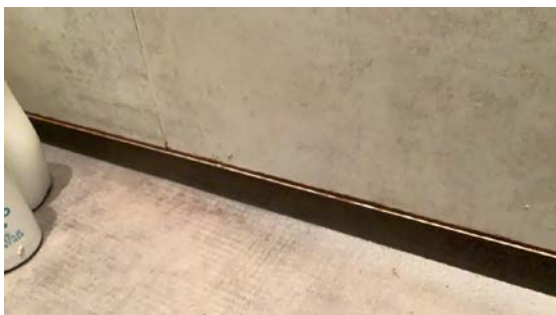
## 1.ETG. HOVEDPLAN > BAD

### TO 2 Overflater Gulv

- Det er mulighet for at det kan forekomme vannlekkasje på våtrommet hvor vann ikke vil gå til sluk.
- Det er påvist avvik i fallforhold til sluk i forhold til krav i forskrift på byggetidspunktet.

- Til tross for avviket i fall/høydeforskjell til sluk, vil gulvet fortsatt kunne lede vann mot sluket, men med redusert effektivitet. Dette kan potensielt øke risikoen for vannansamling i enkelte områder av badet.

Kostnadsestimat: Ingen umiddelbar kostnad

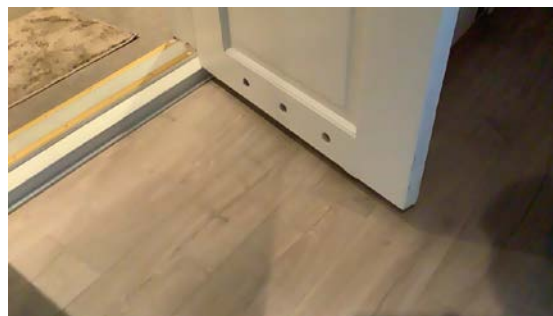
## 1.ETG. HOVEDPLAN > BAD

### TO 2 Sluk, membran og tettesjikt

- Det er avvik:

Fungerer i dagens bruk. Bør vurderes lagt om.

Kostnadsestimat: 10 000 - 50 000

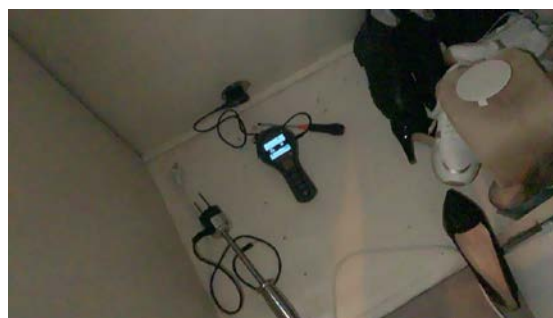
## KJØKKEN

- Det er påvist skader på overflater/kjøkkeninnredning utover normal slitasjegrad.
- Kjøkkeninnredningen er av eldre dato, og den mangler bruksfunksjoner/løsninger som er forventet på et kjøkken.

- Det må påregnes lokal utbedring/utskiftning.
- Det er påregnelig med utskiftning/utbedringer av kjøkkeninnredningen.

Kostnadsestimat: 50 000 - 100 000

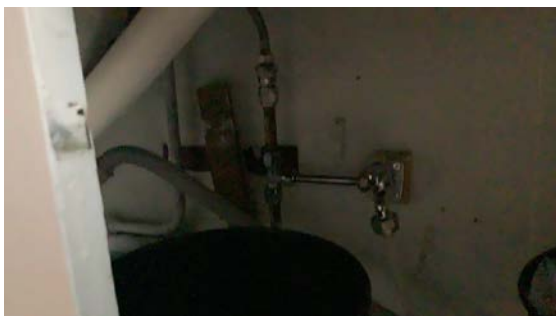
## ! TG 2 Avløpsrør

Det er avløpsrør av støpejern og plast.

- Det er ikke behov for utbedringstiltak siden anlegget fungerer i dag, men ut ifra alder kan skader plutselig oppstå på eldre anlegg.
- I forbindelse med oppgradering av våtrom vil det være naturlig med utskiftning av rør.
- Tidspunkt for utskiftning av avløpsrør nærmer seg.
- Eldre avløpsrør har blant annet større sannsynlighet for lekkasjer, noe som kan føre til omfattende og kostbare vannskader i boliger.
