Mo terrasse 16, Toppleilighet, 3215 SANDEFJORD

# Tilstandsrapport

Befaringsdato: 27.04.2023

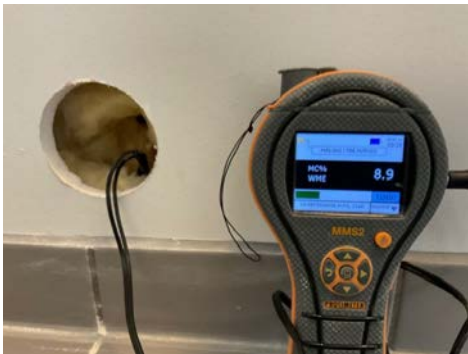
Fuktmåling i vegg bak dusjsone.

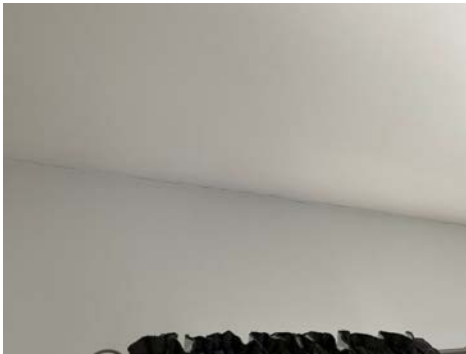
Det er noe sprekker/riss i overgang tak vegg.

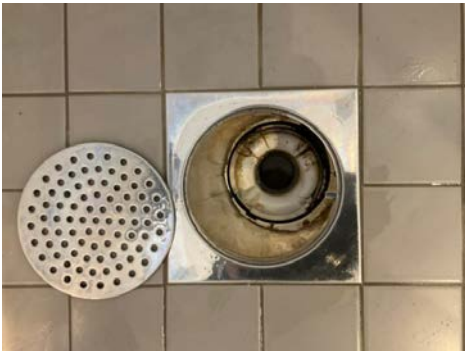
Badet har plastsluk i gulv. Badets tettesjikt er antagelig utført med smøremembran

Sluk i dusjnisse.

**Vurdering av avvik:**  
• Det er avvik:  
Det er synlig membran i sluk. Det kan ikke påvises om membran er klemt under klemring i i sluk. Noe synlig membran øverst i sluk. Denne membran er ikke klemt under klemring, men det kan være membran lenger nede i konstruksjonen som er klemt under klemring.

Våtrom > Sluk, membran og tettesjikt > Bad:  
Det er avvik: Det er synlig membran i sluk. Det kan ikke påvises om membran er klemmt under klemring i sluk. Noe synlig membran øverst i sluk. Denne membran er ikke klemmt under klemring, men det kan være membran lenger nede i konstruksjonen som er klemmt under klemring. Det foreligger ikke bilder eller annen dokumentasjon på membranarbeidene.  
Tiltak:  
Badet fungerer fint i dag. Bemerkede forhold bør følges med på.
