Springarstien 90, 4021 STAVANGER

**Haugtussa - Leilighet med  
etterspurt beliggenhet i nærheten  
av UIS og SUS . Behov for  
oppussing.**

# Tilstandsrapport

# Andelsnummer 80

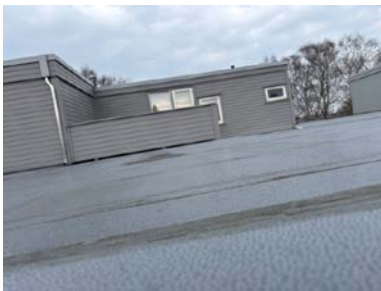
Taktekkingen er av pvc-duk(Sarnafil). Taket er besiktiget fra takfot i stige.  
Siden taket (takkonstruksjon, taktekking og skorstein) kun er observert fra takfot i stige, er vurderingen begrenset av dette. Det er ikke sikkerhetsmessig forsvarlig å bevege seg ut på taket. Selv om det ikke er avdekket skader under befaringen, betyr ikke dette at det ikke foreligger skader som en besiktigelse på taket kan avdekke. Vær oppmerksom på denne risikoen. En undersøkelse på taket kan utføres av en fagperson under tilstrekkelige sikkerhetsforhold. Alder er ukjent, TG er satt med bakgrunn i at det ikke er synlig feil på befaringen.

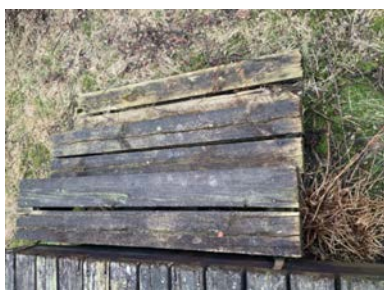
### Vurdering av avvik:

- Det er påvist fukt-/råteskader i konstruksjonen.

- Råteskadede konstruksjoner må skiftes ut.

Kostnadsestimat: 20 000 - 100 000

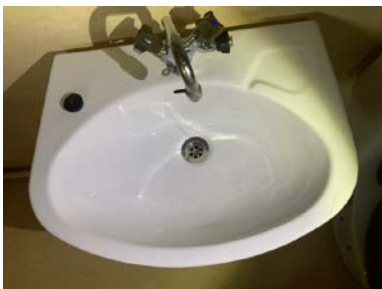
#### Vurdering av avvik:

- Det er påvist riss/sprekker i utstyr på våtrommet.

- Påviste skader må utbedres.

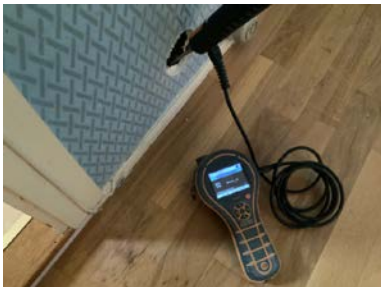
Hulltaking er foretatt uten å påvise unormale forhold. Bilde av måleapparatet viser tre streker, eller ingen utslag. For å få utslag må det være noe fukt som leder spenningen mellom piggelektrodene. I dette tilfellet er det altså ingen målbar fukt som kan lede spenning.
