Vassbunnveien 10, 1388 BØRGEN

**Innholdsrik familiebolig m/  
hyggelig uteplass, flott utsikt mot  
Bondivann. Nyere garasje/lader.  
Nær marka/tog/skoler/bhg**

# Velkommen til ditt nye hjem!

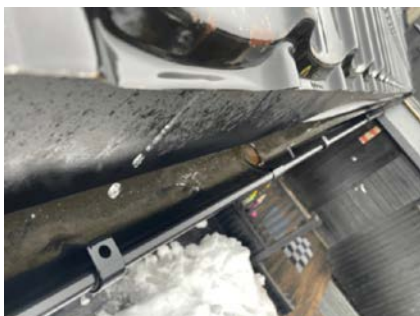
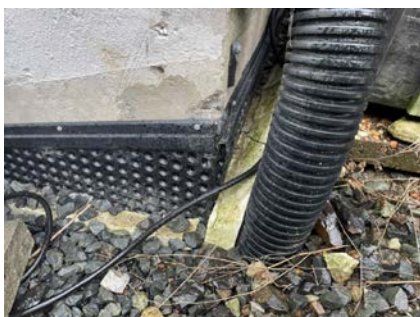
Det ble på befaringen observert ansamling av vann i takrennen på vestsiden. Dette tyder på at det er mangelfullt fall på takrennen.

Det bør etableres tilstrekkelig fall på takrennen for å sikre god avrenning av vann.

Mangelfullt fall kan føre til opphopning av vann, som igjen kan gi økt risiko for lekkasjer, frostsprengning og skader på takrenne og fasade.
