Storveien 31C, 1816 SKIPTVET

**Nyere og moderne 2-roms leilighet  
i 5 etg – heis – balkong med flott  
utsikt – sentrumsnært –  
forutsigbare kostnader**

# gnr. 55, bnr. 164, snr. 33

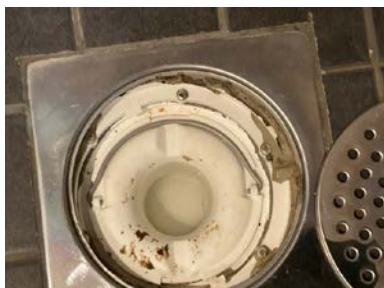
### TG 0 Sluk, membran og tettesjikt

Plastsluk med dokumentert utførelse og synlig smøremembran i sluket.

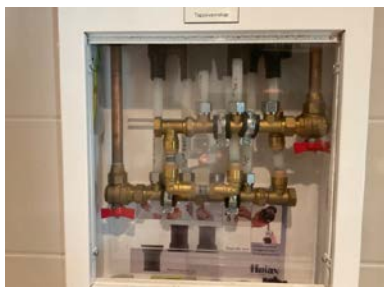
### TG 0 Vannledninger

Vannledninger i plast (rør i rør) med fordelerskap på bad fra byggeår. Stoppekran er plassert i fordelerskapet.

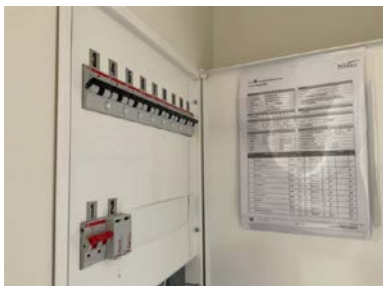
## TG 0 Elektrisk anlegg
