Høgevollstubben 9, 4327 SANDNES

**HØGEVOLL - Lekker enebolig med  
utleiedel (ikke godkjent) - Nydelig  
utsikt mot Gandsfjorden - Dobbel  
garasje**

# Tilstandsrapport

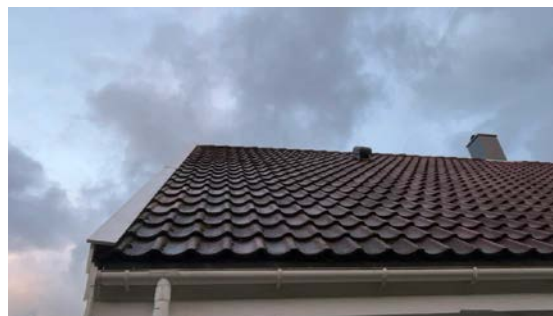
Siden mer enn halvparten av forventet brukstid er passert på både takteking og undertak, bør det påregnes økt behov for tilsyn og eventuelle lokale utbedringer for å unngå lekkasjer og følgeskader på underliggende konstruksjoner.

Det anbefales å fjerne mose og utføre jevnlig vedlikehold av taktekingen for å forlenge levetiden og redusere risikoen for fuktskader og frostsprengning.

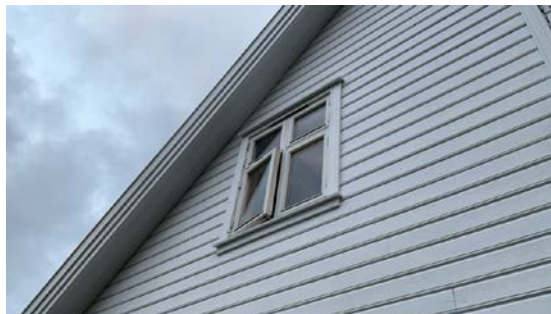
Punktert glass.

Punkterte glassruter bør byttes for å forhindre varmetap og redusert isolasjonsevne.

Dersom tiltak ikke gjennomføres, kan det føre til økte vedlikeholdskostnader og ytterligere skader på bygningskonstruksjonen.

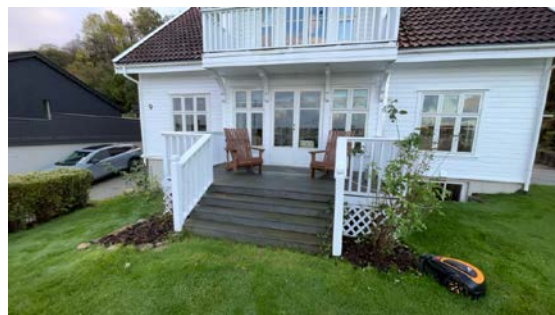
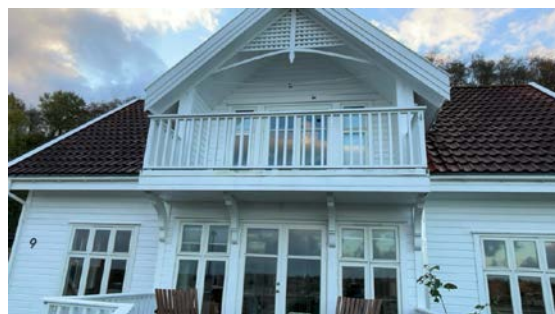
Tidspunkt for utskiftning av tettesjikt/membran nærmer seg ut ifra alder på dagens tekking.

Det bør vurderes å skifte ut eller oppgradere membran/tettesjikt for å redusere risikoen for fukt- og vannskader i underliggende boligrom, da dagens konstruksjon og utførelse gir økt fare for slike skader.

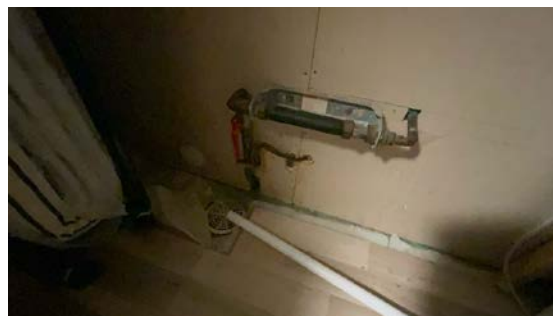
Det anbefales å vurdere utskiftning av vannledningene, da mer enn halvparten av forventet brukstid er passert.

Konsekvensen av å ikke utbedre kan være økt risiko for lekkasjer og vannskader.
