Ola Setroms veg 36, 7340 OPPDAL

**Praktfull sentrumsleilighet med to  
soverom, heis og parkeringskjeller**

# gnr. 284, bnr. 3, snr. 4

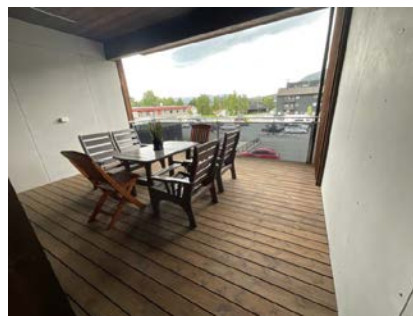
### TG 1 Balkonger, terrasser og rom under balkonger

Det er etablert terrasser ut fra stue og ved felles svalgang/ inngangsdør tilleiligheten. Disse er utført med tett gulv som er tekket med papp og overliggende tregulv. Rekkverket er med glass.

Terrasse ved svalgang

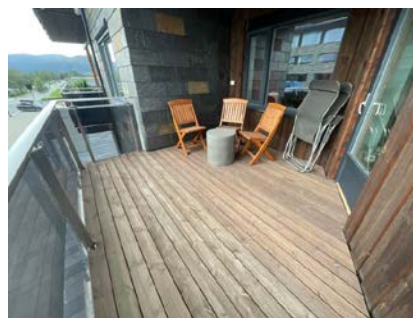
Terrasse ut fra stue

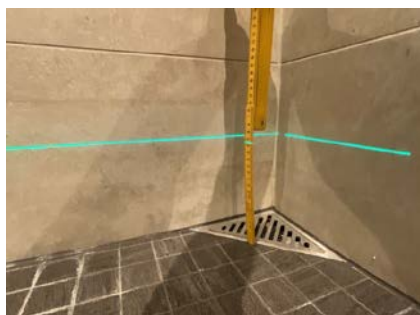
#### TO 1 Overflater Gulv

Gulvet er flislagt. Rommet har elektriske varmekabler. Fall mot sluk er målt til 30mm fra topp flis ved dør til topp flis ved sluk. På befaringsdagen var det ikke mulig å kontrollere funksjon på varmekabel.

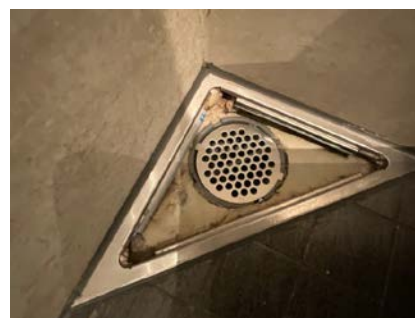
### 2. ETASJE > BAD

#### TO 1 Sanitærutstyr og innredning

Rommet har innredning med nedfelt servant, veggmontert toalett og dusjvegger/hjørne.

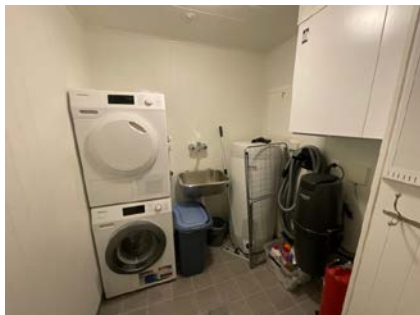
## 2. ETASJE > VASKEROM

Rommet har servant og opplegg for vaskemaskin. Det ble ikke registrert synlige skader.

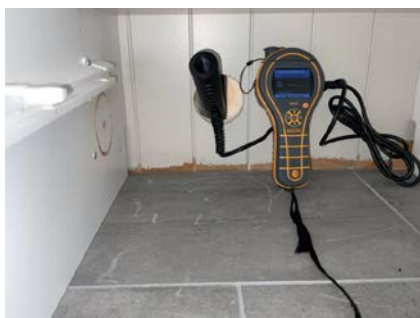
Hulltaking er foretatt fra garderobeskap uten å påvise unormale forhold. Fuktkvotemåling (vekt%) i konstruksjonen ble målt til 6%.

Treverk skal ha fuktinnhold lavere enn 15 vektprosent. I treverk med fuktighet over 17 vektprosent øker faren for råte og muggsoppvekst dramatisk. Hvis fuktinnholdet ligger over 20 vektprosent, er allerede muggsoppen dannet.

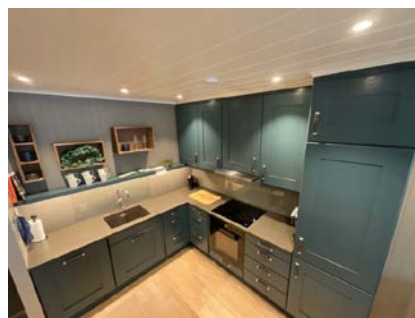
## 2. ETASJE > KJØKKEN

Det er integrert kjøl/fryseskap, oppvaskmaskin, komfyr, platetopp, vannstoppssystem og komfyrvakt. Benkeplaten er av stein. Kjøkkenet har innredning med profilerte fronter. På vegg bak oppvask-kum og komfyr er det glassplater.

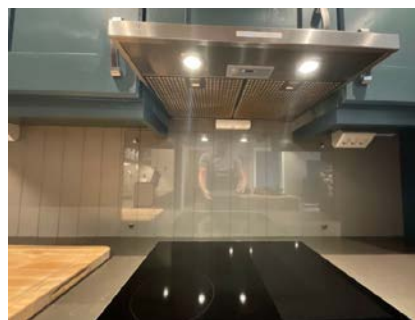
### ! TG 1 Avtrekk

Det er kjøkkenventilator med avtrekk ut.

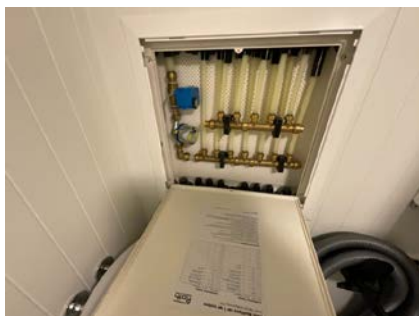
### ! TG 1 Vannledninger

Innvendige vannledninger er av plast (rør i rør). Det er besiktiget i rørskap.

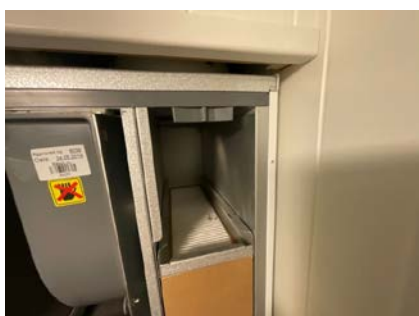
## ! TG 1 Ventilasjon

Boligen har balansert ventilasjon som er plassert inne på vaskerom.
