Tindvegen 49C, 7654 VERDAL

Lekker 2- roms leilighet fra 2021 med sentral beliggenhet. Balkong og felles takterrasse. Vannbåren varme. Carport.

Tilstandsrapport

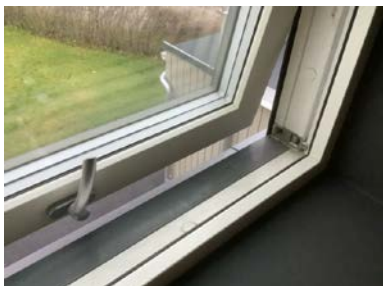
TG 0 Vinduer

Boligens vinduer med isolerglass.

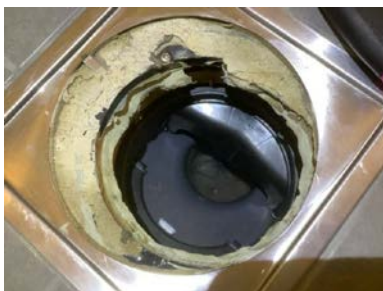
2. ETASJE > BAD

TG 0 Sluk, membran og tettesjikt
