Peer Gynts gate 2B, 8800 SANDNESSJØEN

**3-roms utsiktsleilighet ved  
Småbåthavna.**

# Tilstandsrapport

## 3-ROMS SELVEIERLEILIGHET

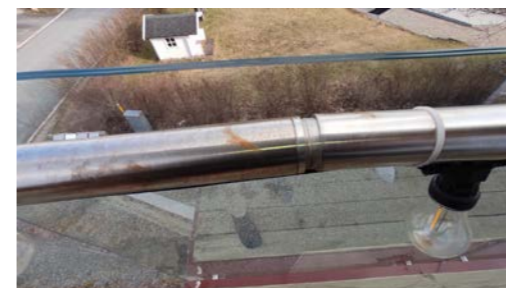
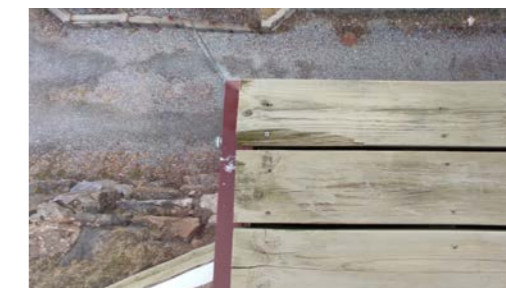
• Det er avvik:  
Rekkverket har løsnet.

Rekkverket må festes forsvarlig for å ivareta sikkerheten og hindre fare for fallulykker. Løst rekkverk utgjør en betydelig risiko, spesielt for barn og personer med nedsatt bevegelighet. Det opplyses om at rekkverket skal repareres i regi av sameiet.

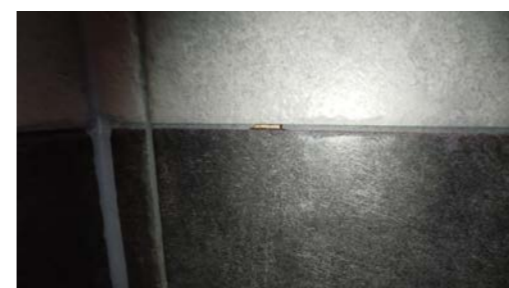
- Det er påvist at høydeforskjell fra topp slukrist til gulv/synlig topp membran ved dørterskel er mindre enn 25 mm.
- Det er påvist avvik i fallforhold til sluk i forhold til krav i forskrift på byggetidspunktet.

Saltutslag og ujevnt monterte fliser kan føre til redusert levetid på overflater.

Det bør utføres utbedring av fallforhold og flisarbeid for å sikre forskriftsmessig utførelse og redusere risiko for vannskader.

Ufagmessig utførte fuger bør utbedres.

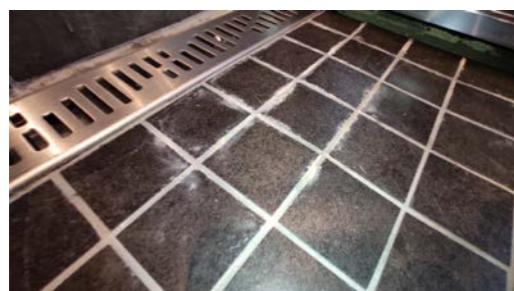
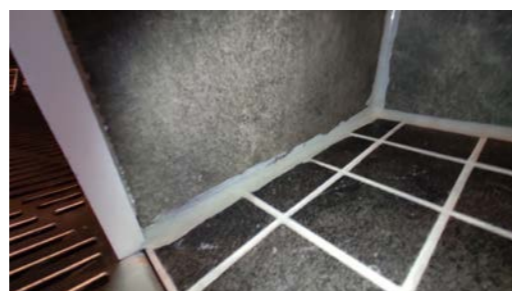
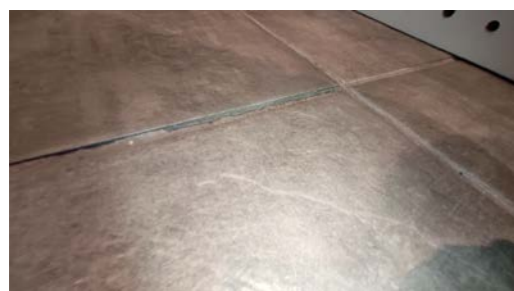
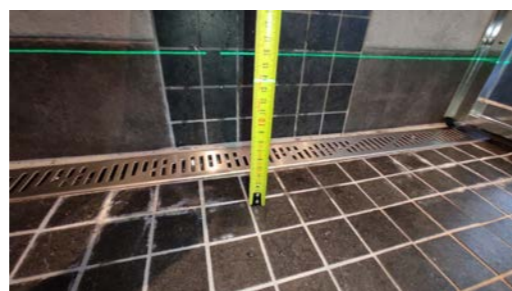
Kontroll av fallforhold.

Det er observert utettheter under dør/terskel i våtrom. Det fremkommer åpninger mot tilstøtende konstruksjon, og det er ikke synlig membranoppkant eller tilfredsstillende tettesjikt ved gjennomføring/overgang mot dør. Utførelsen fremstår ikke som fuktsikker.

Manglende eller utilstrekkelig tetting kan føre til vanninntrenging i tilstøtende konstruksjoner, noe som øker risikoen for fuktskader og følgeskader på bygget.

Det bør etableres tilfredsstillende tettesjikt og membranoppkant ved dør/terskel for å sikre fuktsikker utførelse.

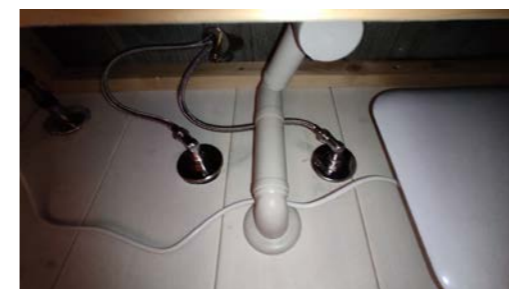
Det er ikke montert lekkasjesikring på innebygget sistene.

Manglende ventilasjon kan føre til dårlig luftkvalitet, økt fuktbelastning og risiko for mugg- og fuktskader.

Det anbefales å installere lekkasjesikring i form av vannvakt (f.eks. Waterguard vannstopp-system) med sensor plassert i eller ved sisternekassen. Systemet bør kunne stenge vanntilførselen automatisk ved registrert lekkasje.

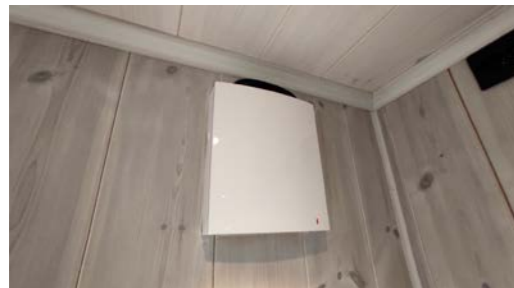
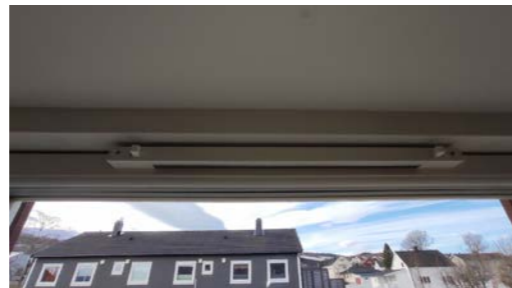
Manglende eller utilstrekkelig ventilasjon kan føre til dårlig inneluft og økt risiko for fuktskader.

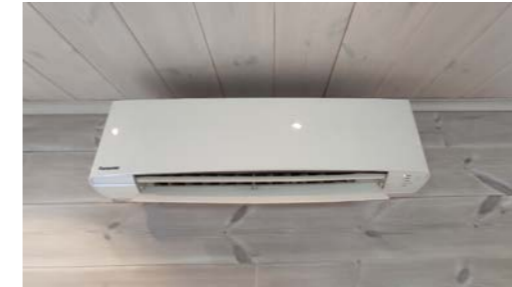
Konsekvensen kan være redusert virkningsgrad og mulig økt strømforbruk, økt risiko for driftstans eller tekniske feil.

Det anbefales å få gjennomført service av godkjent fagperson. Service bør inkludere rens av innedel og utedel, funksjonstest, lekkasjekontroll og vurdering av kjølemediemengde.
