Yrkesvegen 10, 7500 STJØRDAL

**Pen 3-roms leilighet i byggets 2. etasje | Heis og parkeringsplass i p-kjeller | Romslig balkong**

Tilstandsrapport

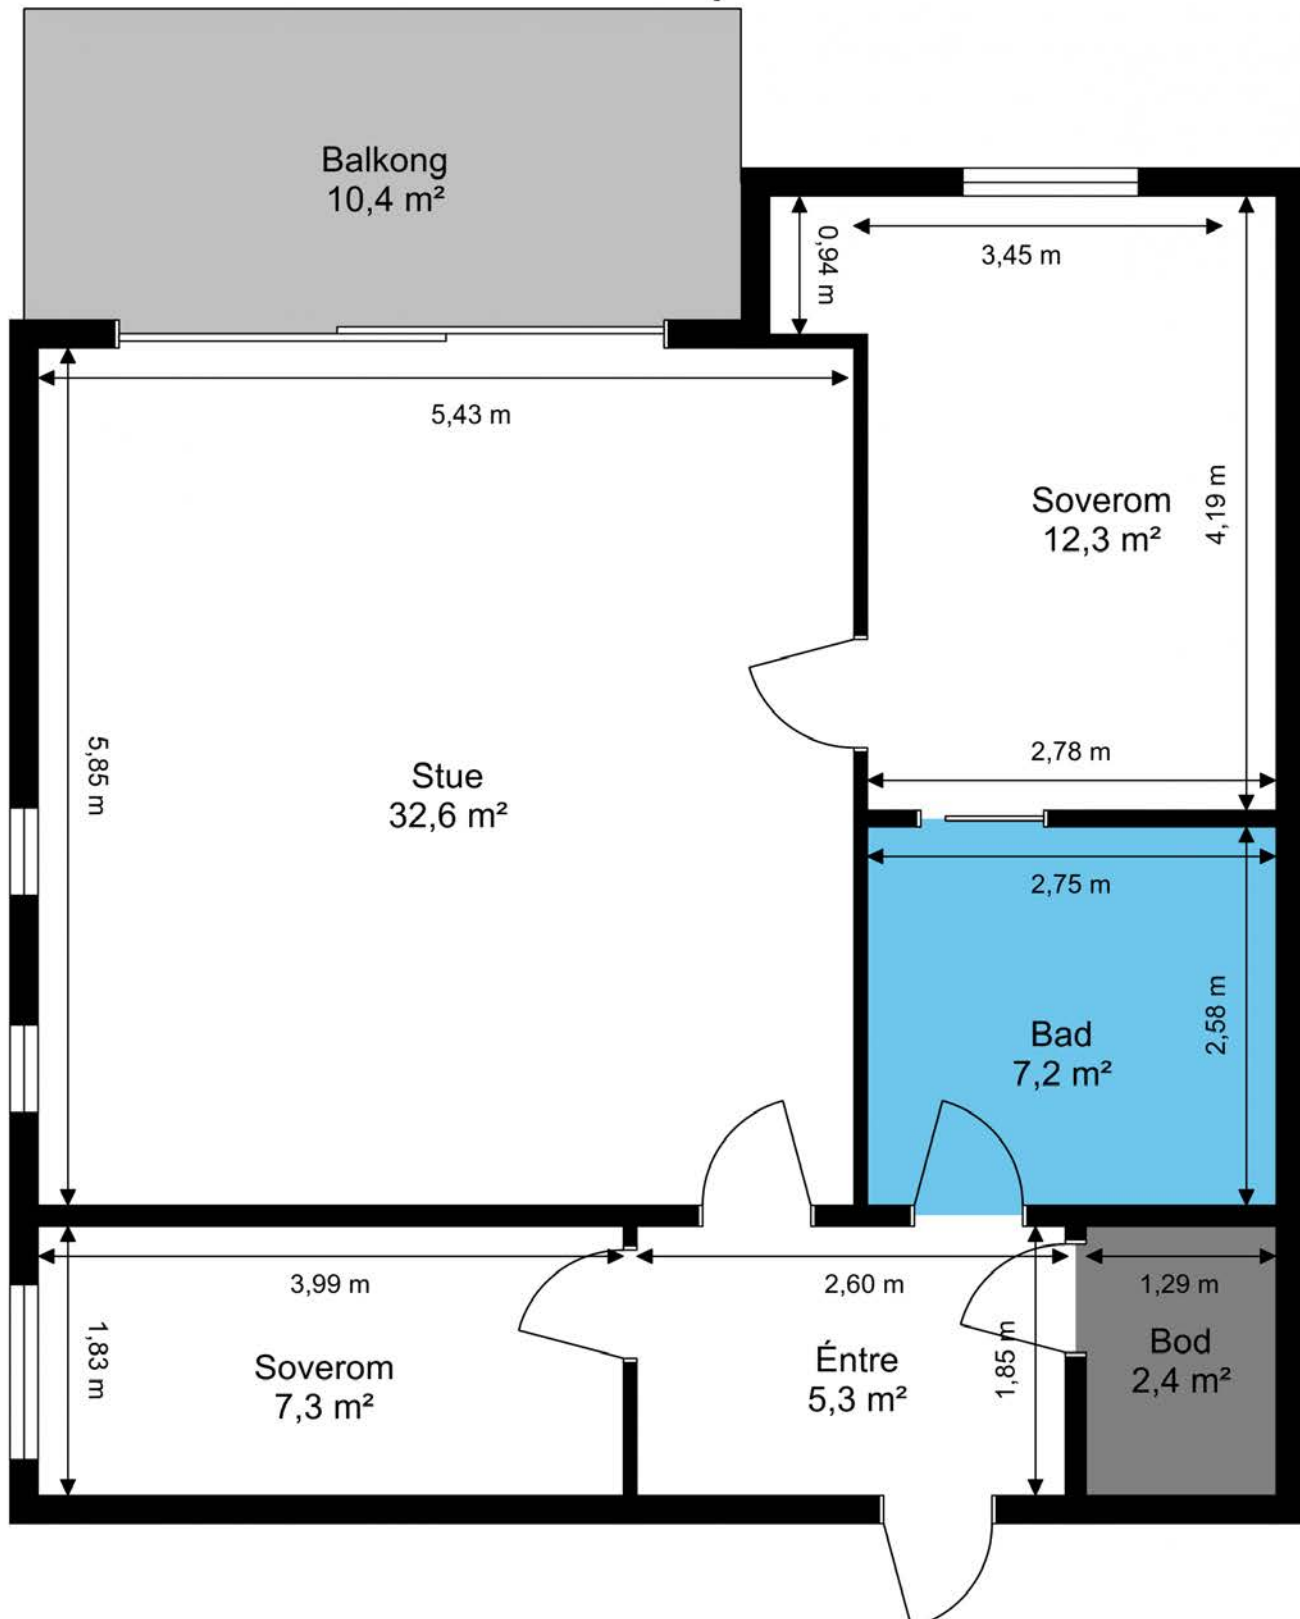
## Yrkesvegen 10 2. Etasje

Planskisse utarbeidet av Lyngmo Eiendom og Takst.

Boenhetens BRA inneholder også areal for innvendige vegger og vil alltid være større enn summen av rommenes areal
