Åsgårdbakken 3, 1671 KRÅKERØY

**Sjarmerende og moderne
loftsleilighet med synlige bjelker
og utsikt mot Værstetorvet**

Befaringsdato: 19.01.2026

Rapportdato: 22.01.2026

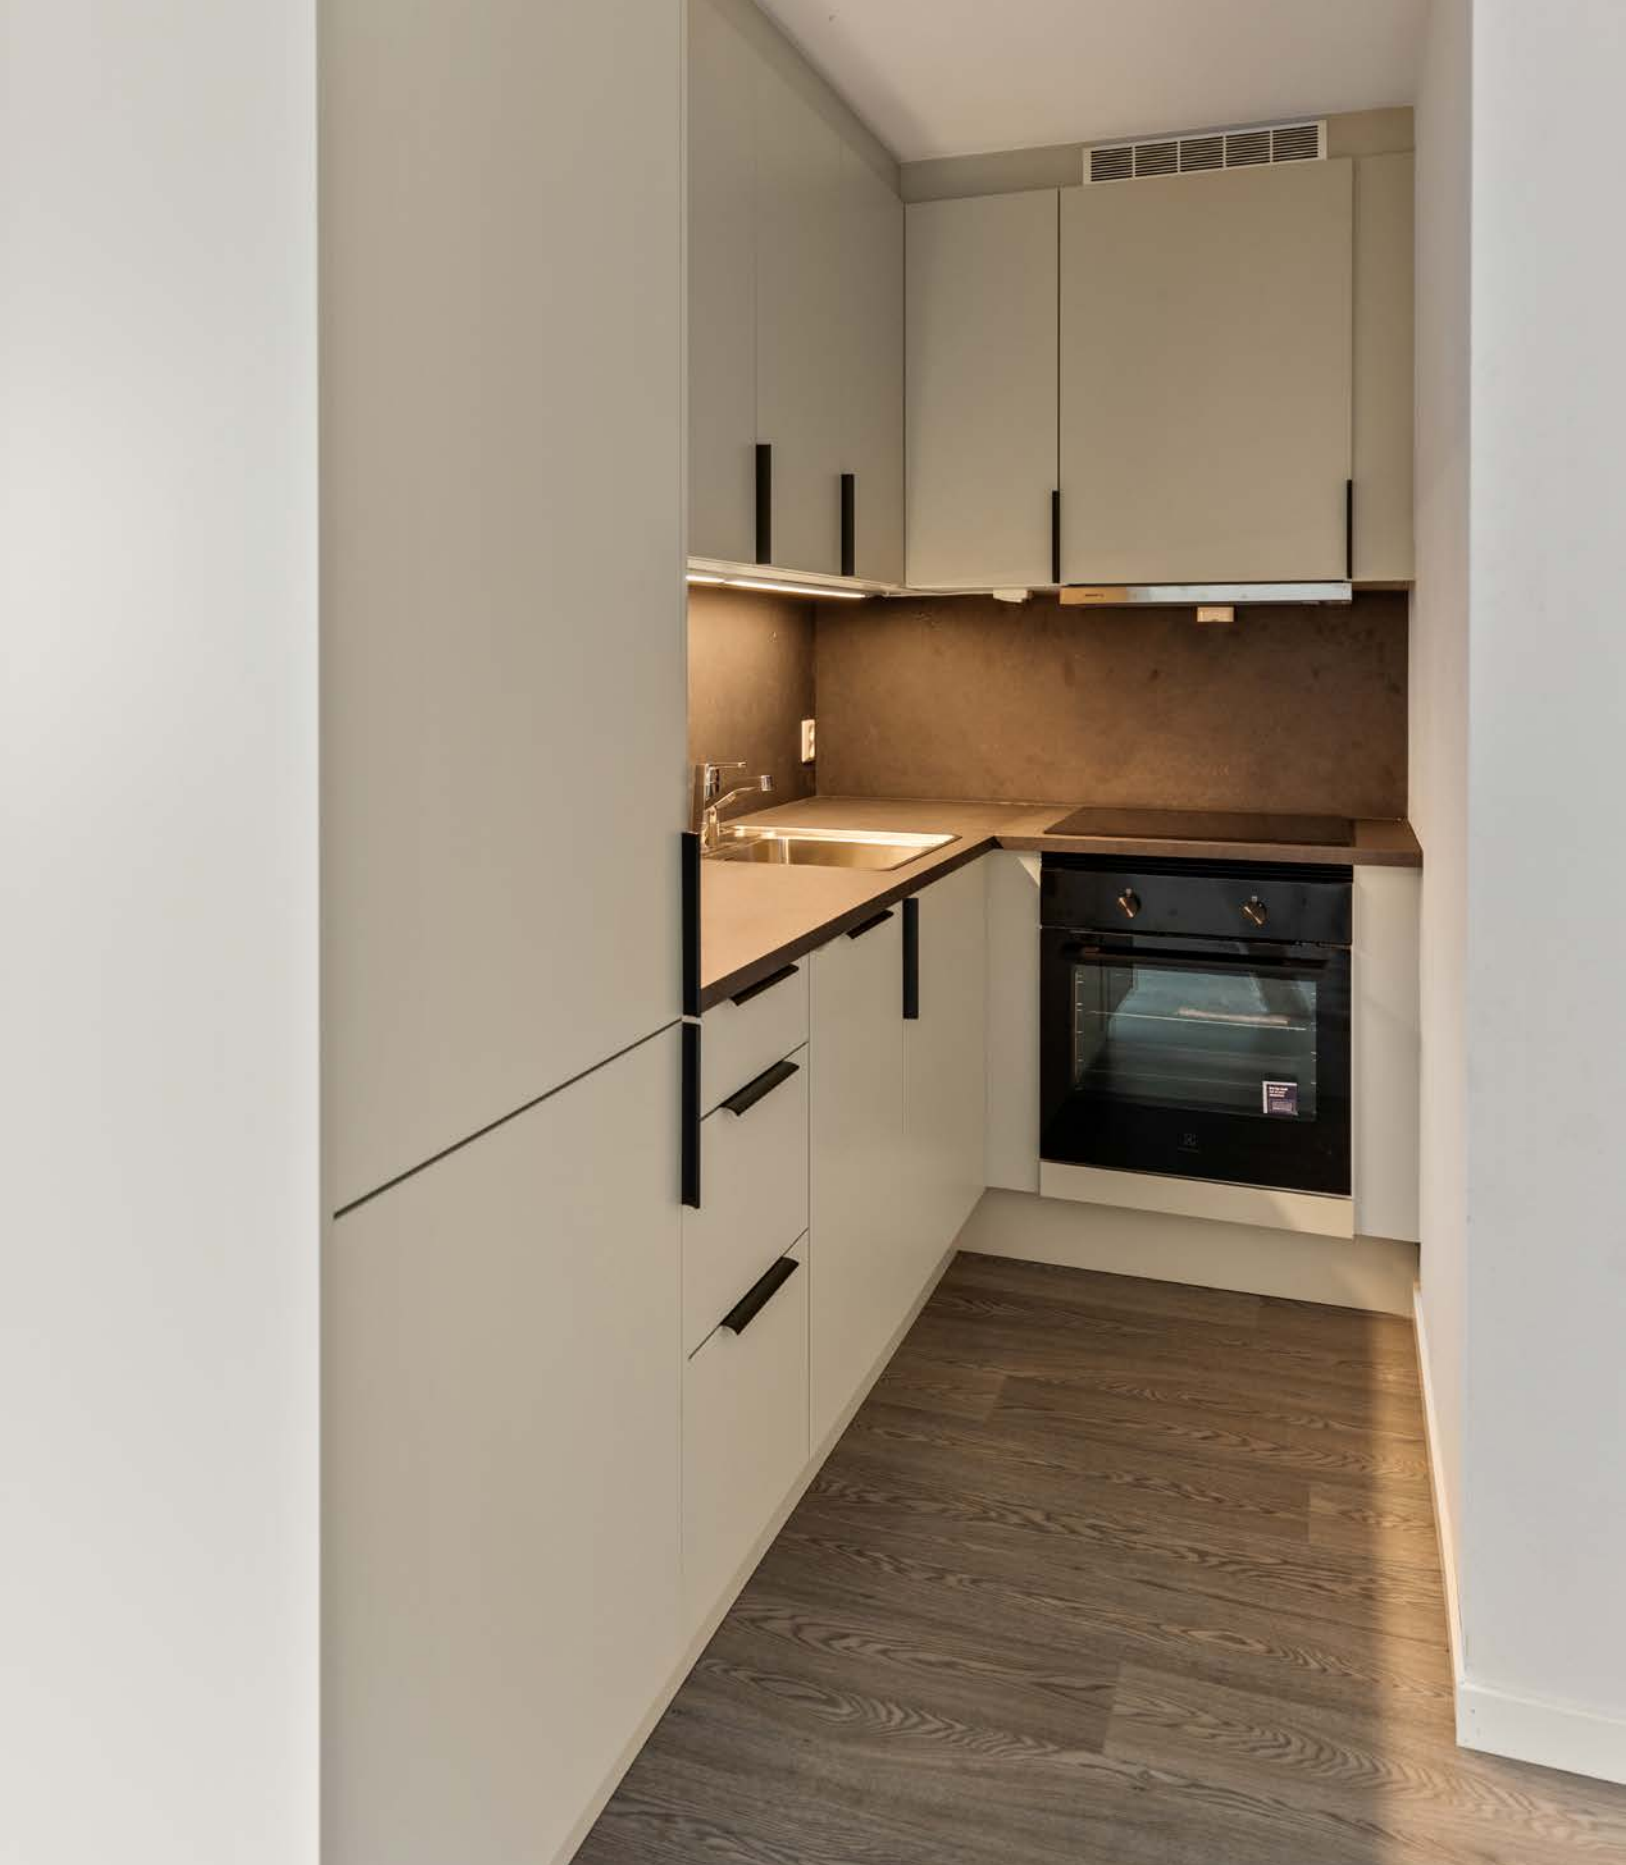
Funksjonelt kjøkken fra 2025 med integrerte hvitevarer

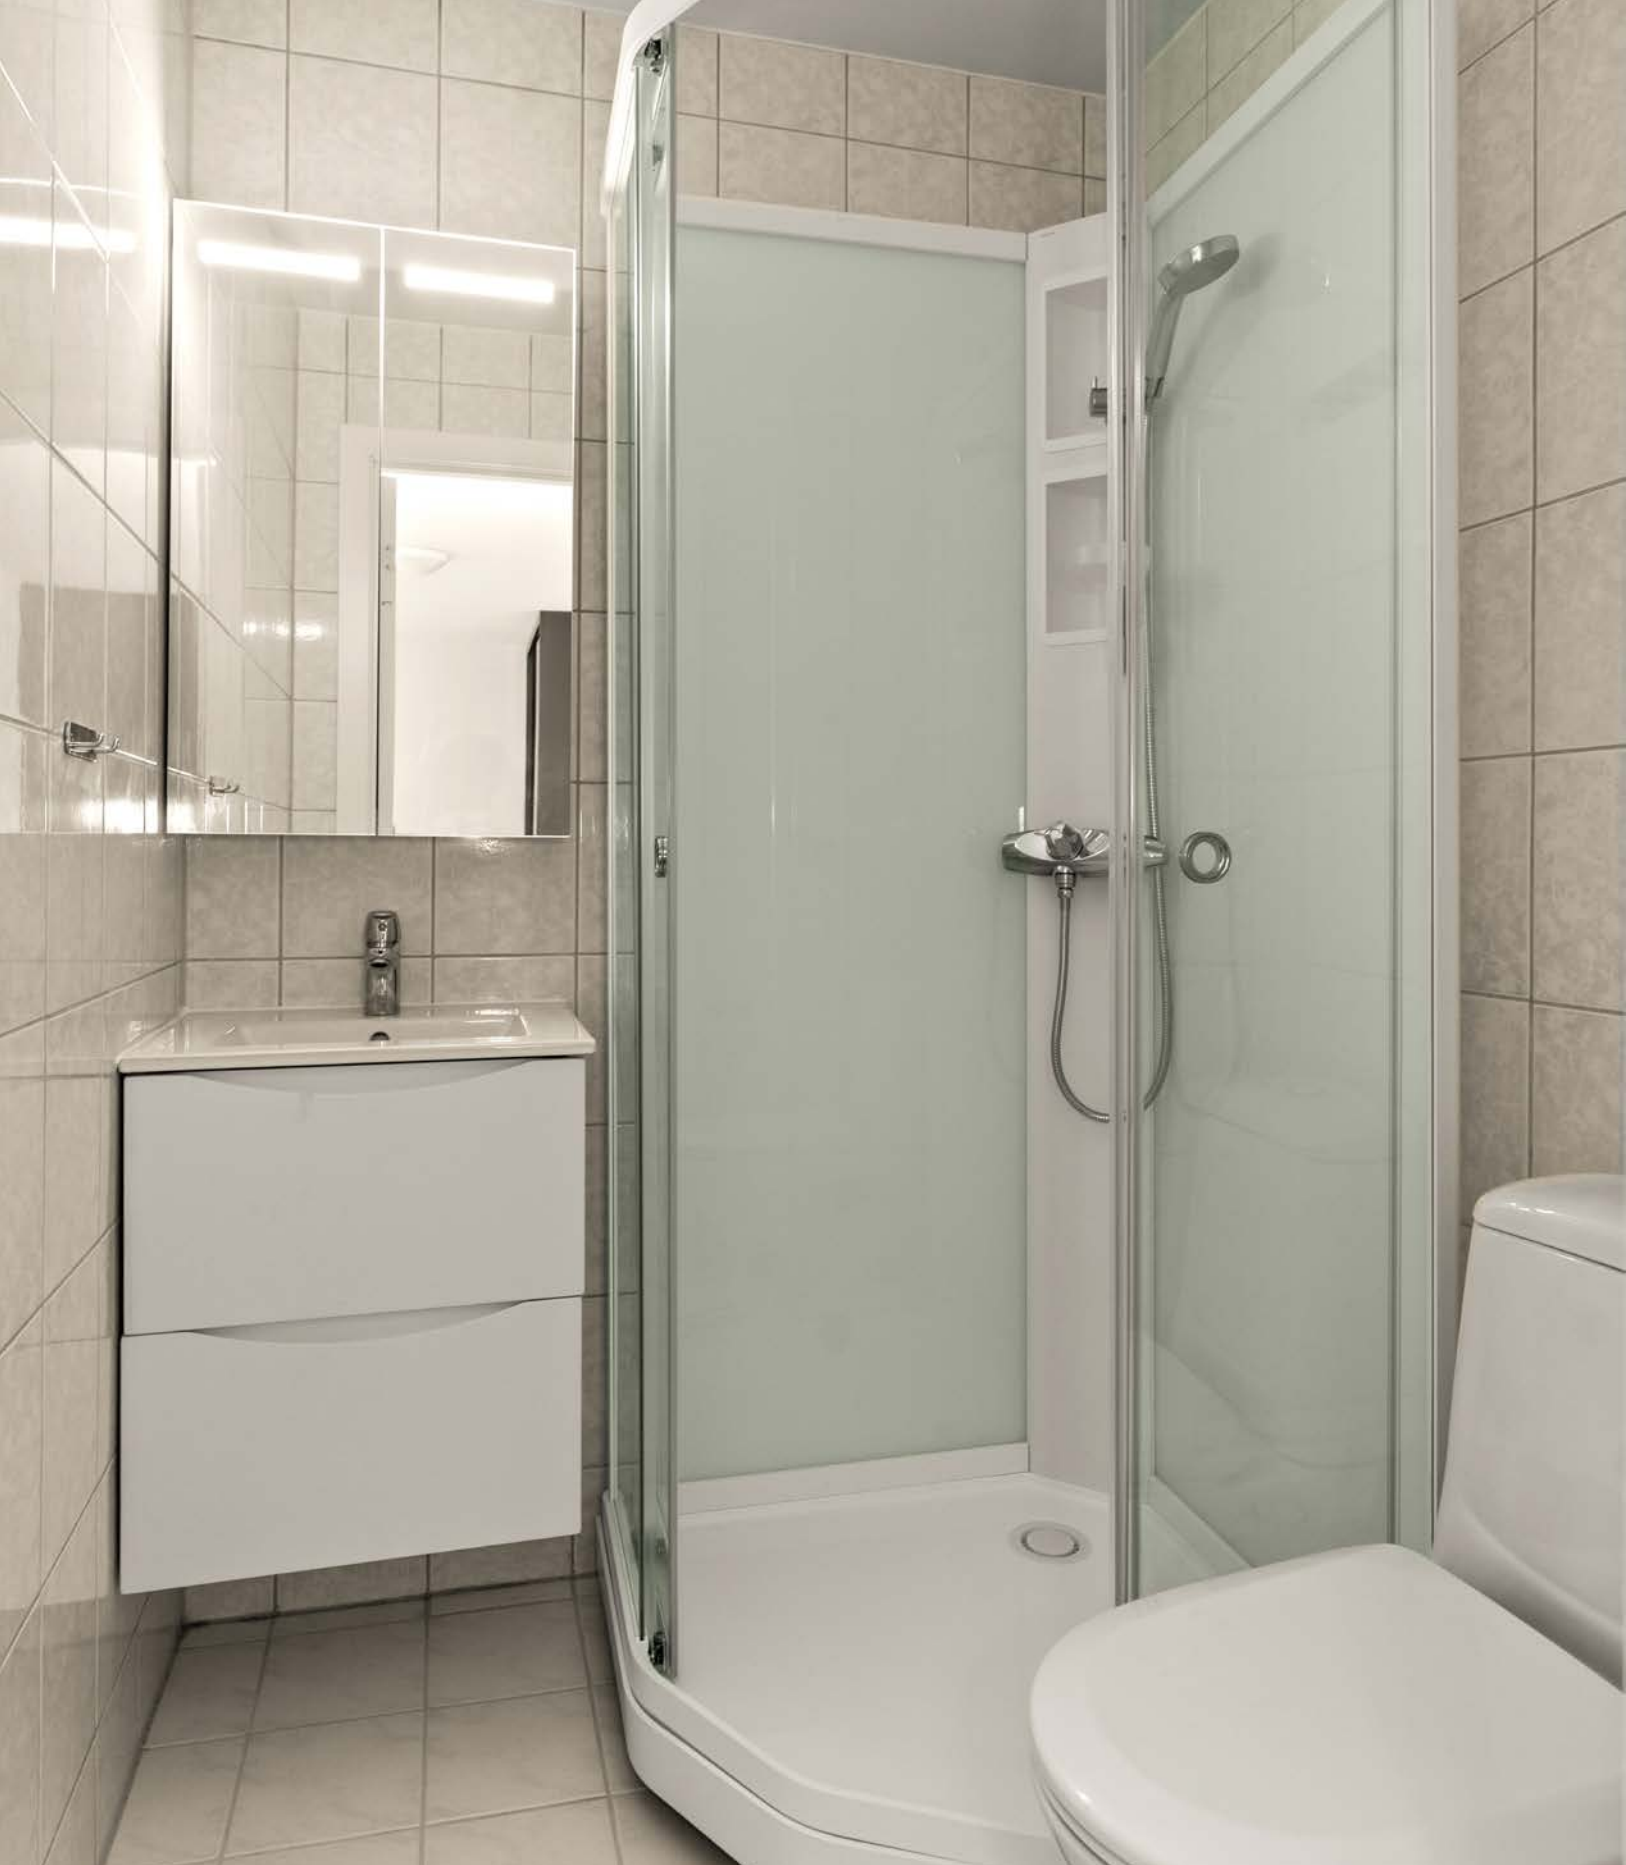
Eldre badrom med nyere innredning

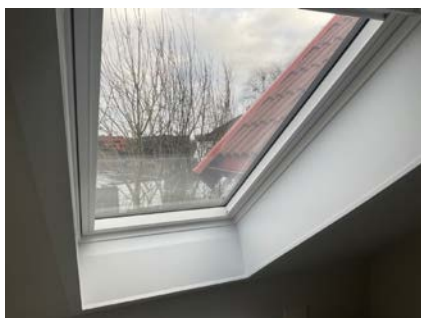
Vinduer med rammer og karmen i tre med isolerglass fra 2025.

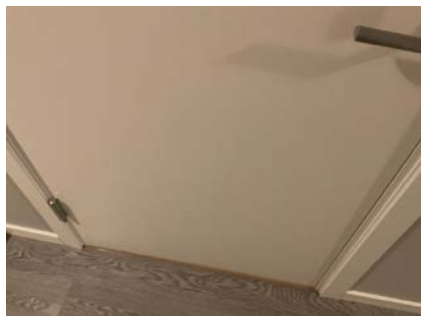
TG 0 Dører

Ytterdør i tre fra 2025.

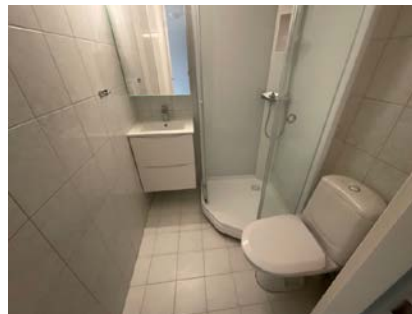
3. ETASJE > BAD

Dersom våtrommet skal tilfredsstillе dagens forskrift må det totalrenoveres. Alle forhold med tettesjikt, våtsone, sluk m.m. må dokumenteres.

Kostnadsestimat: 200 000 - 500 000

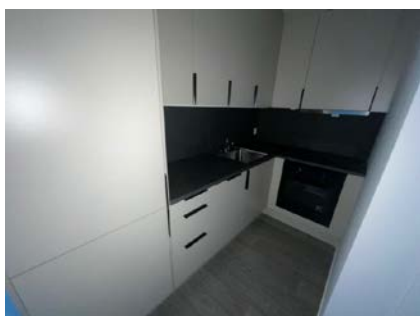
3. ETASJE > STUE/KJØKKEN

Kjøkkeninnredning fra 2025.
Kjøkkenet har slette fronter og laminat benkeplate. Integrert komfyr, platetopp, kjøl/fryseskap og oppvaskmaskin.

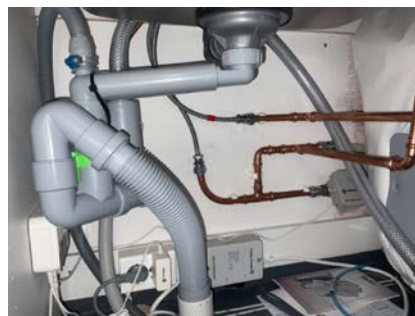
Vurdering av avvik:

- Det er ikke behov for utbedringstiltak siden anlegget fungerer i dag, men ut ifra alder kan skader plutselig oppstå på eldre anlegg.
- I forbindelse med oppgradering av våtrom vil det være naturlig med utskiftning av rør.

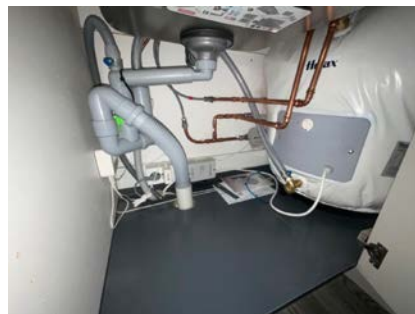
Montert i benkeskap på kjøkken.

Waterguard er korrekt montert og bereder er tilkoblet egen koblingsboks iht. forskrifter.
