**Salg**  
**Knut Alvsons gate 22**  
**2316 Hamar**

**OM EIERSKIFTERAPPORT™**

**1. Våtrom****1.1 Bad/vaskerom****TG 1** 1.1.1 Overflate vegger og himling

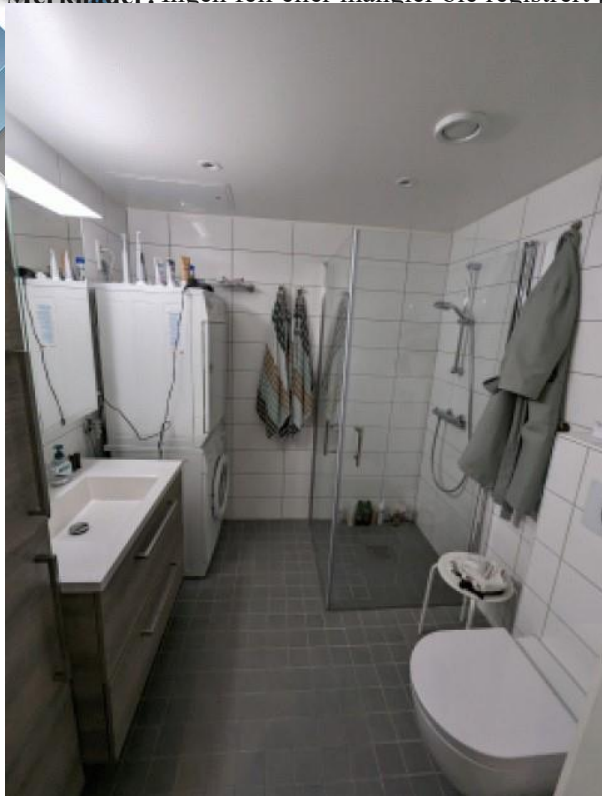
Bad/vaskerom fra byggeår 2018. Våtroms kabin som er produsert på fabrikk. Keramiske fliser på vegg, malt slett metall himling med downlight, baderomsinnredning og vegghengt høyskap med slette fronter. Heldekkende servant med 1-greps blandebatteri, speil med lyspunkt og stikkontakt. Dusj med garnityr, 1-greps blandebatteri og glassdører. Vegghengt toalett med siklemikk.

**Merknader:** Ingen feil eller mangler ble registrert på befaringsdagen.

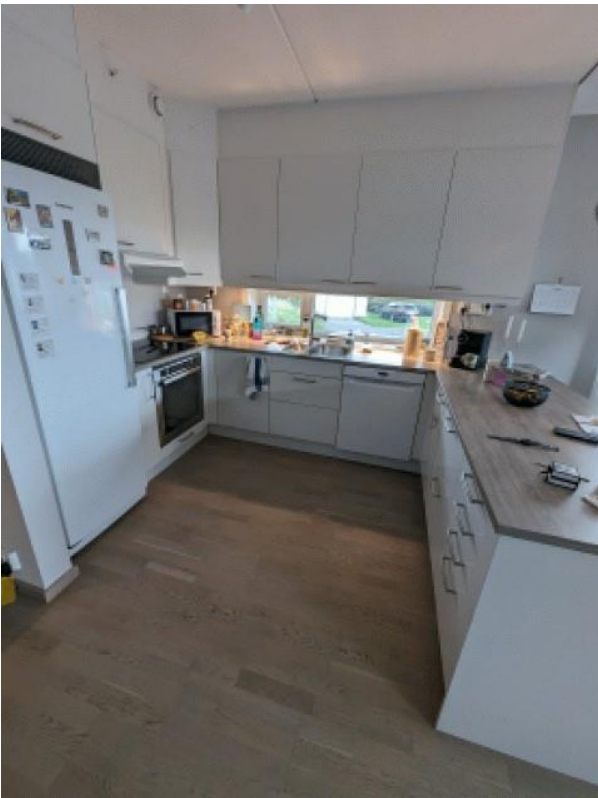
Kjøkken fra byggeår med slette fronter og laminat benkeplate. Oppvaskkum med 1 - greps blandebatteri og avløpsrør av plast. Vannrør: Rør-i-rør.

**Merknader:** Kjøkkenen fremstår i god stand og godt vedlikeholdt.

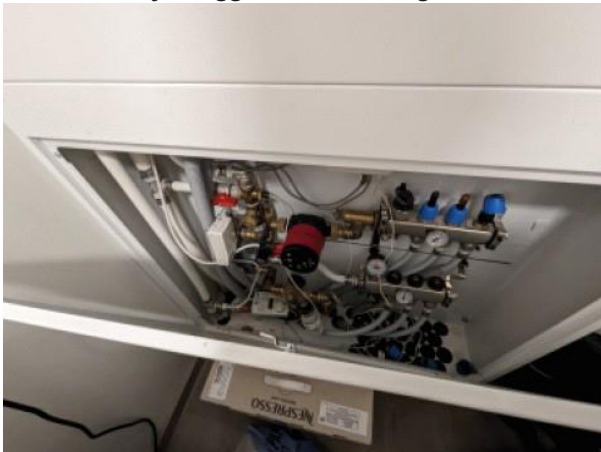
Rør-i-rør med fordelerskap i himling på bad/vaskerom.  
Avløpsrør i plast/pvc på kjøkken og bad/vaskerom.  
Fordelerskap for vannbåren varme, er plassert på bod/teknisk rom.

**Merknader:** Det ble ikke registrert lekkasjer på befaringsdagen.  
Dokumentasjon ligger hos Obos iflg. eier.
