Torgny Segerstedts vei 17, 5143 FYLLINGSDALEN

**Flott 4-roms toppleilighet med sør-vestvendt balkong! Bad fra 2020. V.vann/sentralvarme inkl. i felleskostnad.**

Tilstandsrapport

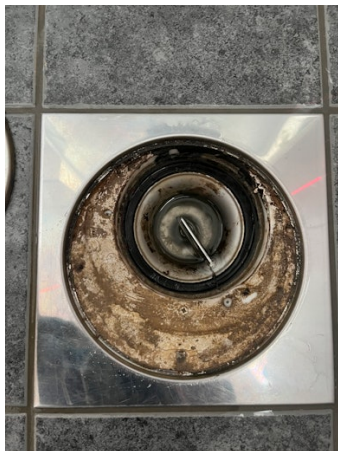
**Bilde**

Det er synlig bruk av både membran og mansjett under klemring i sluk.

TG2 er gitt grunnet manglende dokumentasjon på fuktsikring og innbygging av sisterner.
