Ulastien 2, 4028 STAVANGER

**Flott og innholdsrikt  
enderekkehus - 3 soverom -  
allrom - 2 stuer - Carport**

Befaringsdato: 23.04.2024      Rapportdato: 26.04.2024      Oppdragsnr.: 12301-2547      Referansenummer: FE5097  
Autorisert foretak: Rogaland Takstpartner AS

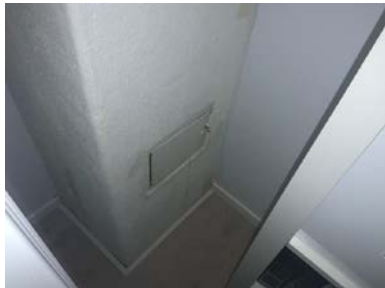
Gulvet har parkett. Veggene har panel. Hulltaking er foretatt og det er påvist avvik i konstruksjonen.

- Det er gjennom hulltaking påvist høyt fuktnivå inne i trekonstruksjonen i hulltakingen, men ikke påvist fuktskader i dette området. Høy luftfuktighet kan over tid føre til muggvekst eller sverting av materialer. Samtidig kan materialer og konstruksjoner bli ødelagt.

I lukket vegg under terreng anbefales det ikke at fuktverdier overstiger 17% målt i bunnsvillen. I dette tilfellet ble det målt høyere verdier, mellom 20-21%. På oppføringstidspunktet ble utforede vegger mot grunnmur bygget med plast/dampsperre. Dette har i ettertid vist seg å være uheldig med tanke på kondens/fukt, og er ikke lenger en anbefalt utførelse/oppbygning. Det gjøres oppmerksom på at alle yttervegger mot terreng er noe mer utsatt for fuktinnsig og påfølgende skader/biologisk aktivitet. Jevnlig kontroll av kjellerens vegger mot terreng samt kontroll(oppspyling) av dreneringsanlegg anbefales.

- Det påviste fuktnivå gir grunn til å overvåke konstruksjonen jevnlig for å se utvikling over tid, og eventuelt foreta tiltak for å unngå fuktskader.

Det må påregnes nærmere kontroll samt tiltak for å redusere fuktnivået.

Kostnadsestimat: 50 000 - 100 000

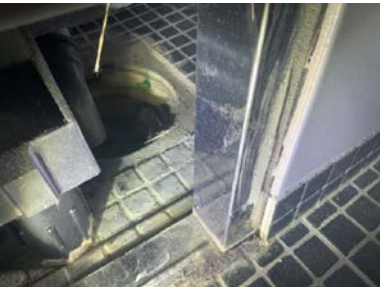
2. ETASJE > BAD

Hulltaking er foretatt uten å påvise unormale forhold. Bilde av måleapparatet viser tre streker, eller ingen utslag. For å få utslag må det være noe fukt som leder spenningen mellom piggelektrodene. I dette tilfellet er det altså ingen målbar fukt som kan lede spenning.

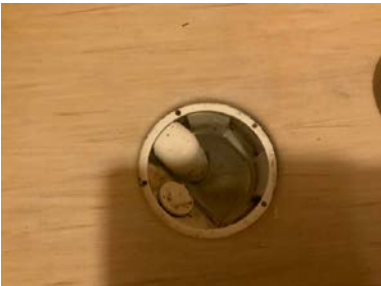
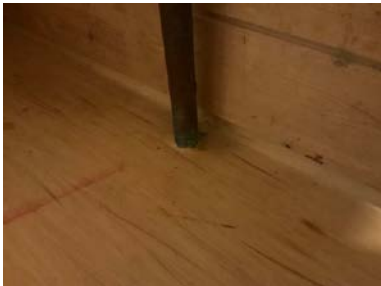
KJELLER > VASKEROM

Våtrommet(bad/vaskerom) opplyses å være bygget før 1997(Tek 97). Materialer som er brukt på våtrommet som f.eks membran, fliselim, vinylbelegg osv ansees å ha en svært redusert levetid, og derfor også påfølgende fare for utettheter og lekkasjer. Tg 3 settes av den grunn som en følge av alder, men også grunnet faren for følgeskader ved en evt lekkasje.

Hulltaking er foretatt uten å påvise unormale forhold. Bilde av måleapparatet viser tre streker, eller ingen utslag. For å få utslag må det være noe fukt som leder spenningen mellom piggelektrodene. I dette tilfellet er det altså ingen målbar fukt som kan lede spenning.

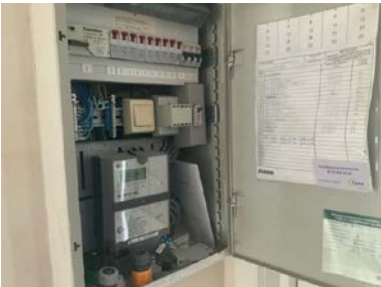
Tg 2 gis som en følge av at det ikke foreligger samsvarserklæring på alt av, eller på deler av det elektriske arbeidet som er utført etter 1/1-1999(da kravet til samsvarserklæring kom). Tg 3 settes ihht ny avhendingslov og NS3600 som setter krav til at el arbeid blir gjort av installatør, eller installasjons virksomhet med ansvarsrett/forsikring. For en faglig tilstandsvurdering av det elektriske anlegget må autorisert elektro virksomhet kontaktes. På ett generelt grunnlag anbefales det alltid en el kontroll av sertifisert el firma i forbindelse med kjøp/salg av bolig/leilighet/fritidsbolig.

Kostnadsestimat: 10 000 - 50 000
