Claude Monets alle 21, 1338 SANDVIKA

**Innbydende 3-roms seniorleilighet
(55+) i 6. etg med innglasset
balkong - Tilgang til servicesenter
- Garasje - Heis.**

Befaringsdato: 23.03.2026

Tilstandsrapport

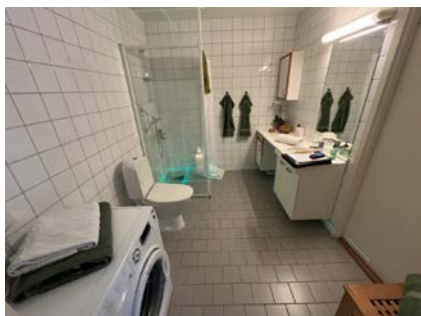
ETASJE 6 > BAD

Bad fra byggeår. Badet er innredet med servant i innredning med benkeplate og skap, speil med belysning, veggskap, dusjhjørne og toalett. Opplegg og plass til vaskesøyle. Det er etablert mekanisk avtrekk på badet, og luftespalter under dørbladene. Vannrør av kobber og avløpsrør av plast.

TG 2 Overflater vegger og himling

TG 2 gis på bakgrunn av alderen til overflatene, men også at det forekommer slitasje/skader på enkelte flater. Våtrommet har generelt oversteget forventet teknisk levetid og en rehabilitering anbefales på bakgrunn av dette.

- Det er påvist at noen fliser har bom (hulrom under).
- Det er påvist avvik i fallforhold til sluk i forhold til krav i forskrift på byggetidspunktet.

- Selv om bom eller hull lyd ikke alltid er et umiddelbart problem, bør det overvåkes nøye før eventuell utvikling i sprekker i flisfuger e.l. oppstår. Dette må en foreta tiltak for, for å begrense utviklingen.
 - Til tross for avviket i fall/høydeforskjell til sluk, vil gulvet fortsatt kunne lede vann mot sluket, men med redusert effektivitet. Dette kan potensielt øke risikoen for vannansamling i enkelte områder av badet.
- Forholdet innebærer økt vedlikeholdsbehov og mulige utbedringer på sikt.

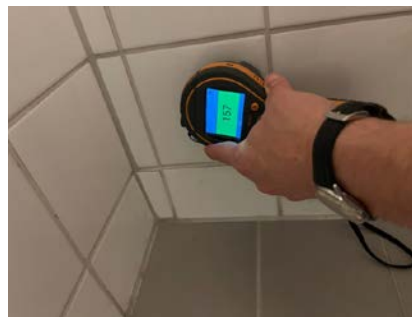
Det ble utført fuktsøk i boret hull (fra bod) uten å få unormale verdier. Overflatefuktsøk på tilgjengelige overflater ga normale verdier, men det kan ikke utelukkes skjulte forhold bak konstruksjonen grunnet alder på våtrommet.

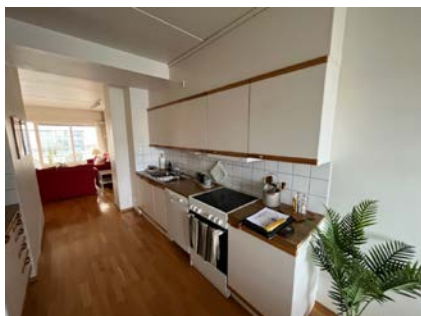
ETASJE 6 > KJØKKEN

På bakgrunn av kjøkkenets alder er det behov for modernisering, men det ble ikke avdekket slitasje av betydning utover den allerede nevnte fuktskaden på parketten.
