Granbakken 16, 1386 ASKER

**Stor tomannsbolig i attraktivt omr.  
4 sov. Solrik inngjerdet hage.  
Garasje. Kort vei til skole/bhg/  
Risenga idrettspark.**

# Tilstandsrapport

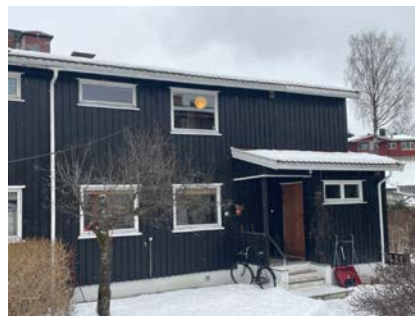
Taktekkingen består av stål- eller aluminiumsplater. Taket er besiktiget fra bakkenivå. Siden taket (takkonstruksjon, takteking og skorstein) kun er observert fra bakkenivå, er vurderingen begrenset av dette. Det har ikke vært sikkerhetsmessig forsvarlig å bevege seg ut på taket eller foreta observasjon fra stige. Selv om det ikke ble avdekket skader under befaringen, utelukker ikke dette at det kan foreligge skader som kun kan avdekkes ved nærmere undersøkelse på taket. Vær oppmerksom på denne risikoen. En grundigere undersøkelse av taket kan utføres av fagperson under tilstrekkelige sikkerhetsforhold. Eier opplyser om at Decraplater på hovedtaket ble lagt i 1981 og på tilbygg i 2016.

Det bør gjennomføres en grundigere undersøkelse av taktekingen når taket er snøfritt, for å avdekke eventuelle skader eller mangler som ikke var synlige ved befaring fra bakkenivå. Konsekvensen av manglende undersøkelse er at skjulte skader kan forbli uoppdaget, noe som kan føre til lekkasjer og påfølgende skader på underliggende konstruksjoner.

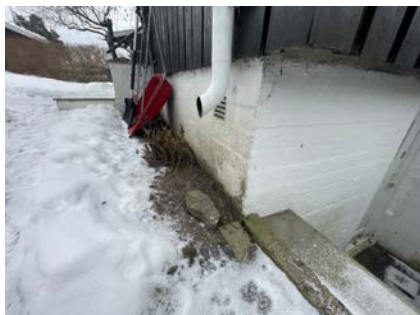
### TG 2 Nedløp og beslag

Renner og nedløp er utført i plastbelagt stål.

Det bør etableres et tilfredsstillende system for bortledning av vann fra taknedløp ved grunnmur, for å unngå unødvendig fuktbelastning og risiko for skader på grunnmur og kjeller.

Selv om det ikke er krav til snøfangere, er eier av bygget ansvarlig for å sikre at snø og is ikke kan falle ned på personer, husdyr eller materielle verdier. Alle arealer inntil byggverket skal sikres for å redusere risiko for personskade og materielle skader.

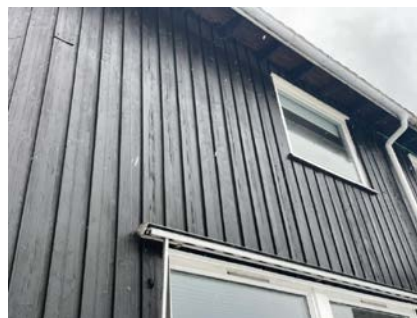
## TG 2 Veggkonstruksjon

Veggene har hovedsakelig trekonstruksjon fra byggeåret. Fasaden har stående bordkledning. Det er påvist utlekting og musebånd på tilbygget del, mens den eldre delen er utført etter eldre byggeskikk. Det ble ikke påvist spesielle problemer eller vesentlige skjevheter med den synlige delen av konstruksjonen. Eier opplyser i egenerklæring at vestvegg ble etterisolert til totalt 20 cm med ny utvendig kledning i forbindelse med påbygget. (2016)

Det bør etableres tilstrekkelig lufting i nedre kant av kledningen mot grunnmur ved en evt fornyelse av veggbordene, for å sikre god drenering og redusere risiko for fuktskader i veggkonstruksjonen.

Værslitt og oppsprukket trevirke bør vedlikeholdes eller skiftes ut for å forhindre ytterligere forringelse og redusere risiko for råte og fuktinntrengning i konstruksjonen.

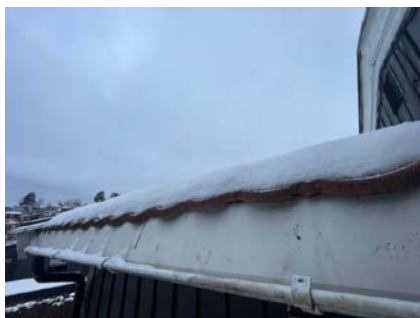
## TG 2 Takkonstruksjon/Loft

Man skal være oppmerksom på at eventuelle dampsperrer, tettesjikt og tetting rundt kanaler/el-bokser mv. kan ha avvik i forhold til dagens strenge krav til tetting av bygg.

Det bør etableres bedre ventilering av takkonstruksjonen for å sikre tilstrekkelig luftsirkulasjon og redusere risikoen for fuktskader og muggdannelse.

Videre bør det tilrettelegges for bedre inspeksjonsmuligheter, slik at hele loftsrommet kan kontrolleres ved fremtidige inspeksjoner. Begrenset inspeksjonsgrunnlag øker risikoen for at skjulte skader eller avvik ikke blir oppdaget.

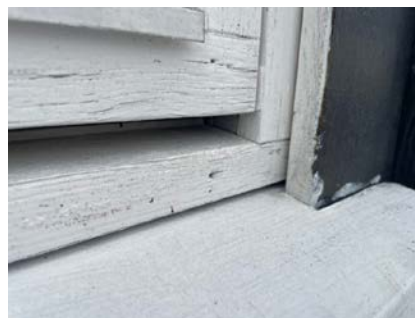
## ! TG 2 Vinduer

Bygningen har malte trevinduer med 2-lags glass. Det er varierende alder på vinduene, fra 1978 til 2016. Tilfeldig valgte vinduer er funksjonstestet og funnet i orden. Det bemerkes at vinduer er en bygningsdel som har en naturlig slitasje over tid med en forventet levetid, der eldre vinduer slipper ut mer varme enn nye vinduer. Det gjøres oppmerksom på at gummipakninger rundt glasset på eldre vinduer stivner over tid, noe som kan medføre en svekkelse av isolasjonsevnen til vinduene.

Omrammingen rundt vinduene bør utbedres slik at det oppnås tilstrekkelig klaring, for å hindre oppsug av fukt i endeveden og sikre gode uttørkingsforhold.

Videre bør det vurderes nærmere kontroll av innsettsdetaljer og tetting rundt vinduene, da utilstrekkelig tetting kan medføre varmetap, trekk og økt risiko for fuktskader i tilstøtende konstruksjoner.

Justering av enkelte vinduer bør utføres for å sikre god funksjon og forhindre unødvendig slitasje eller skade.

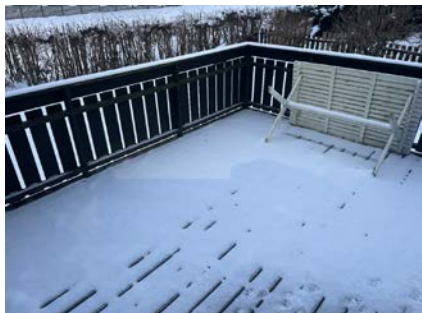
Det bør foretas nærmere undersøkelser av terrassene når de er snøfrie, for å avdekke eventuelle skader eller vedlikeholdsbehov. Manglende inspeksjon kan medføre at skader ikke oppdages i tide, noe som kan føre til økte utbedringskostnader og redusert levetid på konstruksjonen.

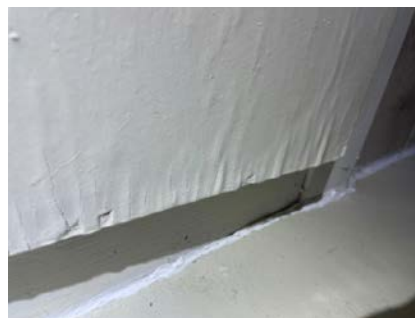
Det er registrert skade og svelling i nedkant av dørbladet inn til badet i 2. etasje.

Dør til bad 2.etg.

Det bør utbedres skade og svelling i nedkant av dørbladet til badet i 2. etasje for å hindre ytterligere forringelse, økt slitasje og mulig skade på karm og dør, samt for å sikre normal bruk.

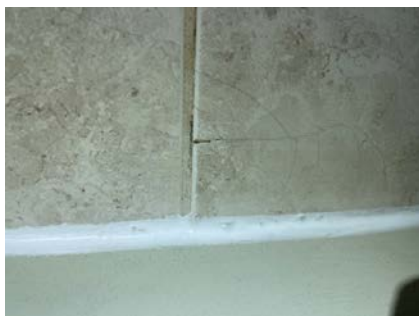
- Det er påvist at flisfuger har riss/sprekker.
- Det er vindu/dør med ikke fuktbestandige materialer i våtsonen (ved vask, dusj, badekar, osv.), løsningen eller byggematerialet er uegnet.

Det er påvist sprekk i én flis.

Sprekk i flis

Riss fuger

Skruerull i fliser bør utbedres med egnet materiale, og skadede fliser bør vurderes skiftet ut for å sikre tilstrekkelig fuktbeskyttelse.

Dersom utettheter oppstår, kan det føre til fuktskader i underliggende konstruksjon.

Vær varsom ved bruk av badekar/dusj, da det er vindu og listverk i tre i våtsonen. Det bør vurderes beskyttelse for å hindre direkte fuktpåkjenning, for å redusere risiko for fuktskader på materialer som ikke tåler fukt.

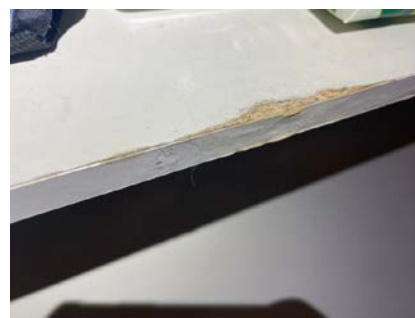
Det er registrert svelling i skroget til innredningen, noe som kan tyde på fuktskader. Ny eier bør vurdere omfanget og eventuelt behov for utbedring.

Skadet innredning bør utbedres for å hindre videre forringelse og sikre funksjonalitet.

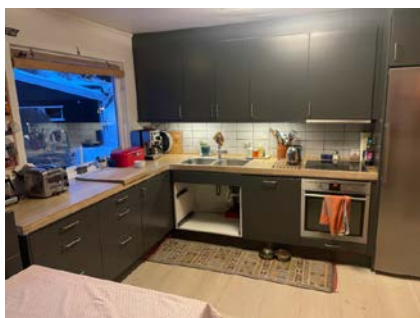
Kjøkkenet har innredning med glatte fronter. Benkeplaten er av heltre. Det er kjøleskap, oppvaskmaskin, platetopp og stekeovn. Fremstår med normal bruksslitasje ihht alder. Eier opplyser om at armatur til vask er strammet til og har nå en god funksjon.

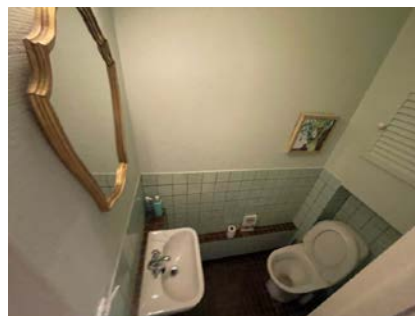
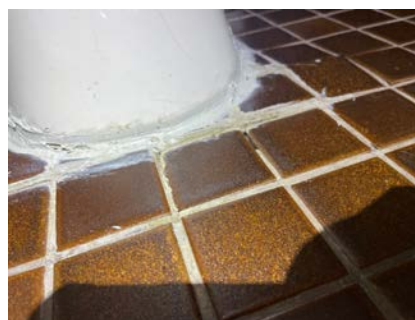
- Toalettrom har kun naturlig avtrekk fra rommet, NS 3600 krever mekanisk avtrekk for å kunne gi TG 0/1.
- Det er avvik:

Det bør foretas utbedring av gulvfliser med bom og løse fliser for å sikre tilstrekkelig funksjon og forhindre ytterligere skader på gulvet.

Dersom tiltak ikke gjennomføres, kan det oppstå økt risiko for vanninntrengning og følgeskader i underliggende konstruksjoner.

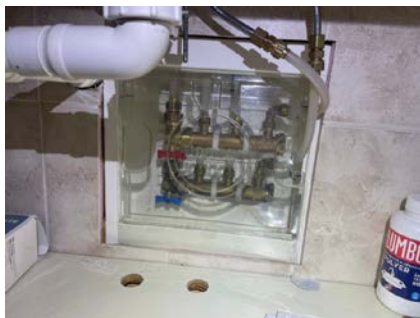
Kranen på badet i kjeller leverer kun kaldtvann, og dette bør undersøkes nærmere for å avdekke årsak og eventuelt utbedre feilen, slik at full funksjonalitet oppnås. Manglende varmtvann kan medføre redusert brukskomfort og indikere feil i røropplegget.

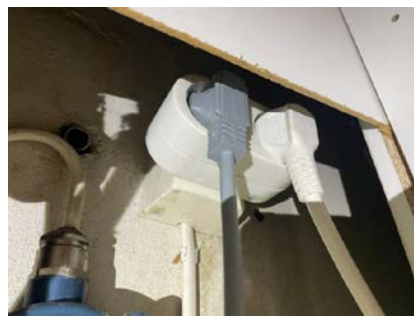
Elektrisk anlegg fremstår i ok tilstand, jeg er ikke fagmann for feltet og anbefaler på generelt grunnlag at elektriker vurderer slike anlegg. Det er observert bruk av dobbel støpsel i enkel kontakt under kjøkkenvasken. Dette er ikke en anbefalt løsning for faste installasjoner. Man bør kontakt elektriker for å utbedre forholdet.

Bruk av dobbel støpsel

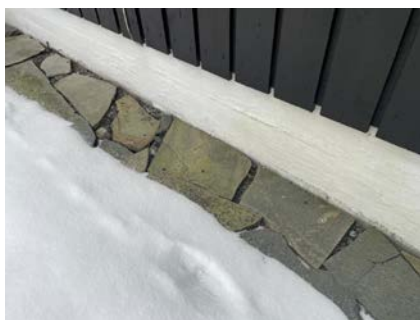
- Tiltak for redrenering rundt boligen kan ikke utelukkes.

Det bør etableres ny utvendig fuktsikring og drenering rundt grunnmuren for å redusere risikoen for fuktskader i kjeller/underetasje. Manglende eller utilstrekkelig fuktsikring kan føre til inntrengning av fukt, som igjen kan gi skader på konstruksjonen, dårlig innelima og økt fare for sopp- og muggdannelse.

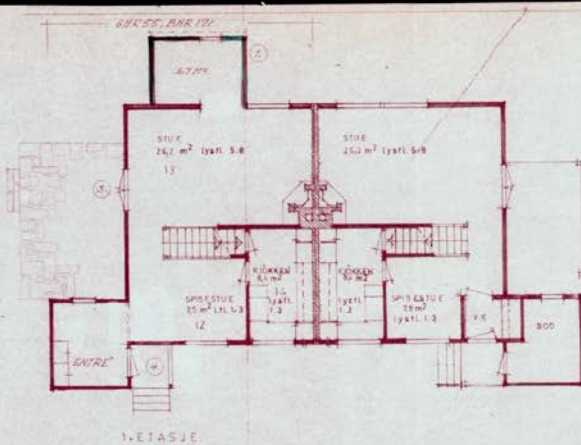
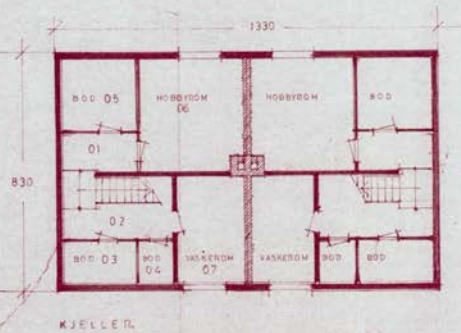
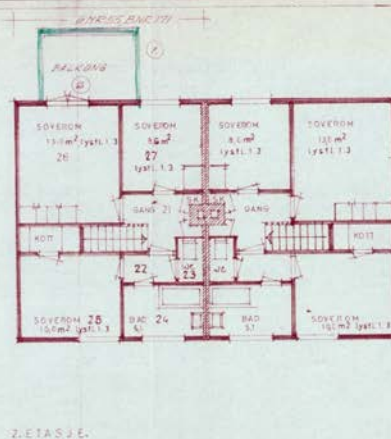
NEDRE BLEIKER.  
 TOMANNSBOLIG, TYPE T-A.

KORRIGERT 16/4-77 (KTR. FASADE)  
 BYG. 65, BYG. IV, BRANDKILLEN 14  
 ZIER. 000 RASHUGGEN

BRUTTO 110,4 m<sup>2</sup>  
 BODER 16,4 m<sup>2</sup>

PLAN 1:100  
 FINN LEBORG, ARKITEKT MNAL.  
 OSLO MÅI, 1964
