Birch-Reichenwalds gate 2A, 0483 OSLO

**Moderne, lys & gjennomgående 3R  
selveier | Hjørneleilighet | Balkong  
på 17kvm | Svært gode solforhold |  
Parkeringsplass**

# Tilstandsrapport

# gnr. 77, bnr. 346, snr. 40

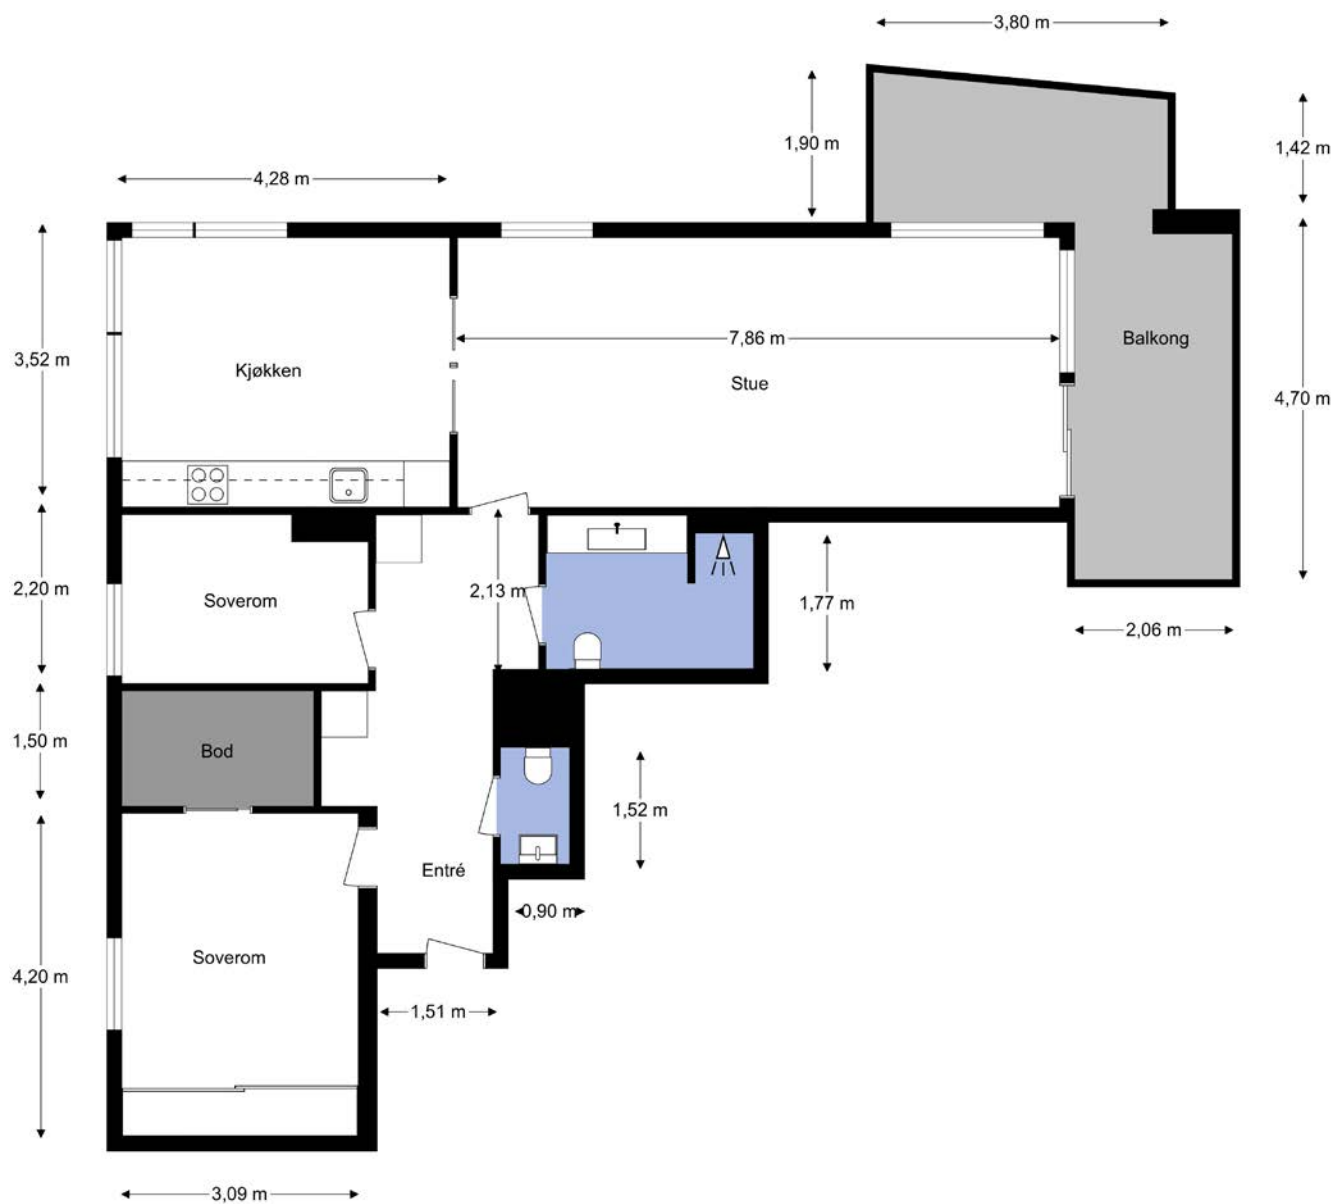
Plantegningen er ikke i målestokk og noe avvik kan forekomme.

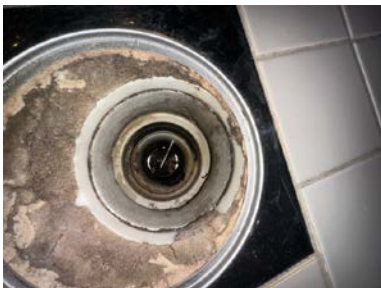
#### TG 1 Sluk, membran og tettesjikt

Sluk i stål plassert i dusjsonen.  
Det er synlig banemembran i hovedsluk.  
Dokumentasjon/ferdigattest, legges  
til grunn for vurdering av badets tettesjikt.

Stålsluk med klemring for membran
