Skograndveien 42, 7200 KYRKSÆTERØRA

**Pen 2-roms leilighet med  
sentrumsnær beliggenhet |  
Ferdigstilt etter ombygging i 2021

Befaringsdato: 24.03.2025    Rapportdato: 31.03.2025    Oppdragsnr.: 20704-1530    Referansenummer: EL4262

Autorisert foretak: Midt Norsk Takst AS    Sertifisert Takstingeniør: Svenn Marius Skålvik    Vår ref: Svenn Marius Skålvik

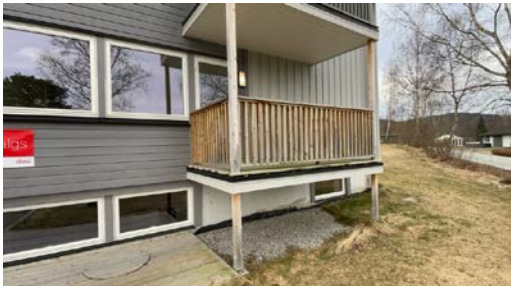
Oversikt

Veranda opphengt på vegg og understøttet i front med søyler og dragere. Tett dekke av papp med avrenning fremover uten oppsamling og impregneret trelemmer over papptekking. Spilerekkeværk med håndløper. Høyde rekkverk er målt til ca. 100 cm.

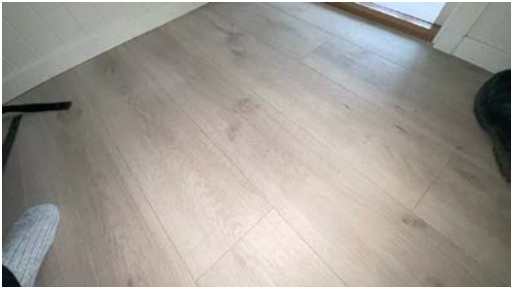
- Vurdering av avvik:**
- Det er avvik:
  - Slitasje/striper på gulv i vindfang

Slitasje/striper på gulv i vindfang

**Kostnadsestimat:** Ingen umiddelbar kostnad

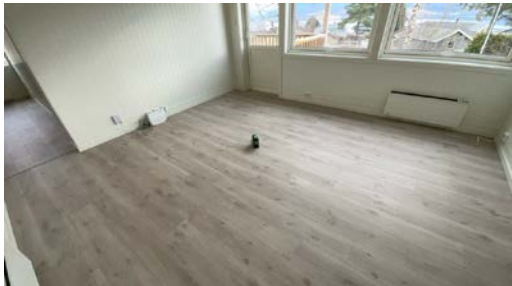
1. etasje.  
Plassering av laser ved kontroll av stue. Det er målt 3 mm høydeforskjell gjennom rommet. TG 1

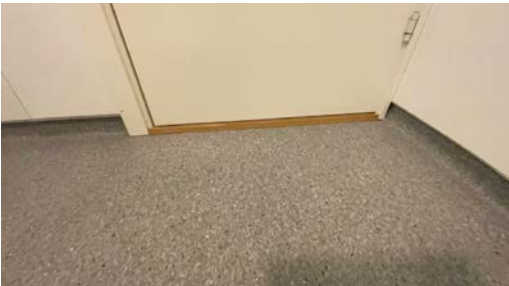
- Det er mulighet for at det kan forekomme vannlekkasje på våtrommet hvor vann ikke vil gå til sluk.
- Det er påvist avvik i fallforhold til sluk i forhold til krav i forskrift på byggetidspunktet.

Det er skiftet dørterskel og fuget ved dør etter befaring

- Andre tiltak:
- Etter befaringen er det fuget mot dørterskel for å ivareta vannsikkerheten
- Vær oppmerksom ved bruk. For å få tilstandsgrad 0 eller 1 må gulvet bygges om, for å få riktig fall til sluk. Det vil imidlertid sjelden være økonomisk rasjonelt som et enkeltstående tiltak. Ved en eventuell renovering, påse at våtrommet bygges med riktig fall til sluk.
- Grunnet lite/svakt fall kan vann bli liggende på gulvet

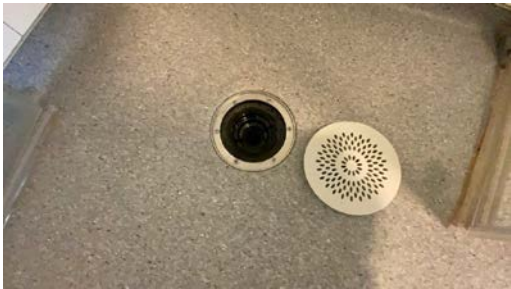
Det er plastsluk og synlig vinylbelegg som tettesjikt. Vinylbelegg er ført ned under skrudd klemring i sluk.

Vinylbelegg er ført ned under skrudd klemring i sluk.

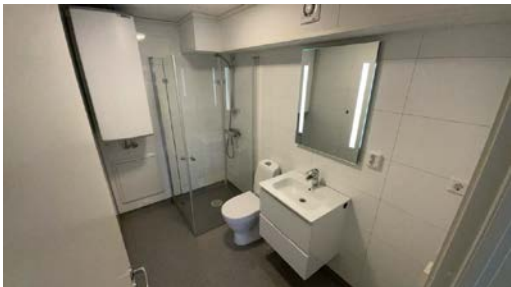
Oversikt

60 cm servantskap med heldekkende servant, speil med lys, innsvingbare dusjdører, gulvstående toalett, opplegg for vaskemaskin, varmtvannsbereder montert på vegg og vannfordelingskap.

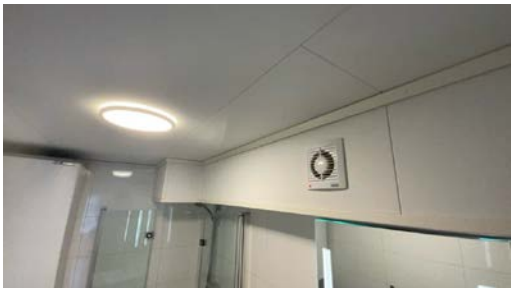
Mekanisk avtrekksvifte som er styrt via bryter. Tilluft under dør. Terskel er skiftet etter befaringen for å sikre tilstrekkelig tilluft.

Mekanisk avtrekksvifte på vegg/kanal

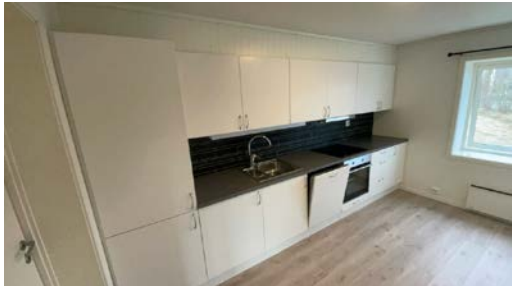
Oversikt

Laminatgulv, malte panelplater på vegg og malt slett himling. Panelovn på vegg. Slett kjøkkeninnredning, laminert benkeplate med nedfelt induksjonstopp og 1 ½ vask. Vannsikre plater på 1 vegg over benkeplate. Mekanisk avtrekk og komfyrvakt over kokesonen. Integrert oppvaskmaskin, stekeovn og kjøl/fryseskap.

Det er montert vannføler i benkeskap under vask mot gulv vedoppvaskmaskin som sikring for evt. lekkasje
